Desafios na intervenção estrutural das coberturas do Palácio Nacional de Sintra

Alexandre A. Costa
alexandre.costa@ncrep.pt

02 | Inspeção e Diagnóstico Estrutural

PALÁCIO NACIONAL DE SINTRA

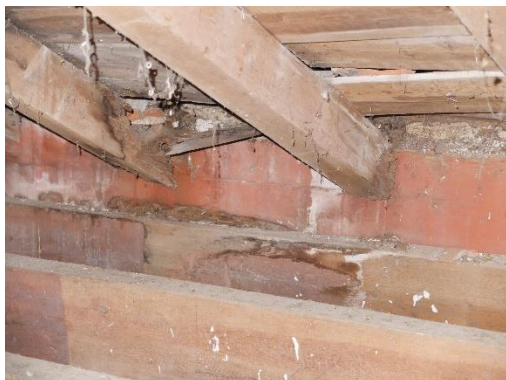
Danos generalizados: Ataque de agentes bióticos

Fungos de podridão

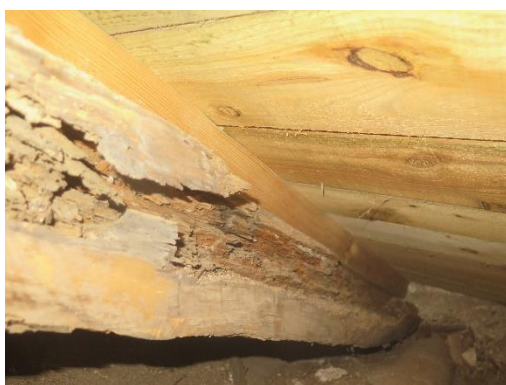
Insetos de ciclo larval
(caruncho)

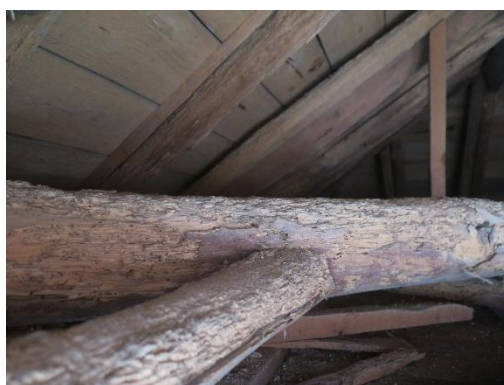
Insetos sociais
(térmitas)

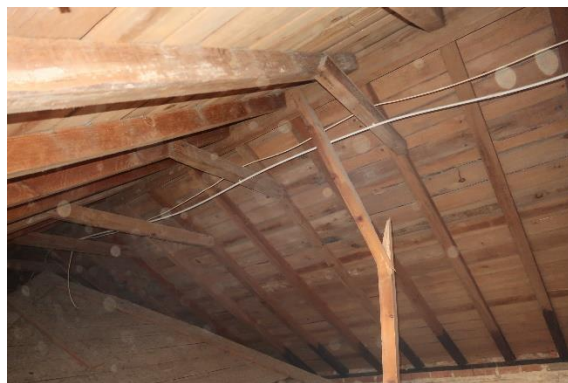
Rotura de elemento estrutural

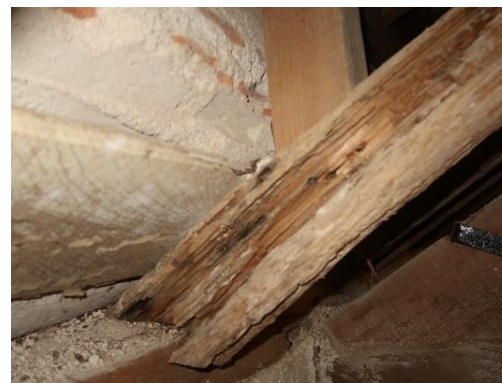
Rotura na zona de apoio

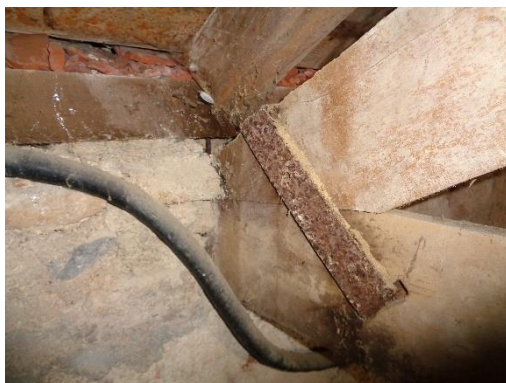
Corrosão dos elementos metálicos de ligação

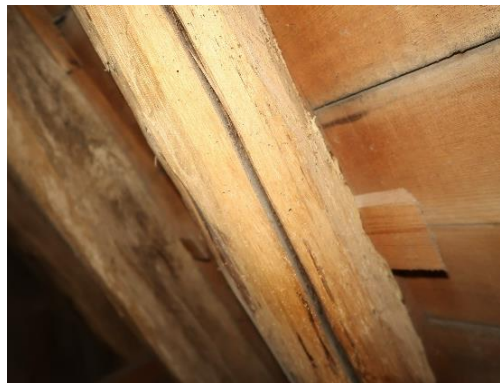
Fendas de secagem e nós

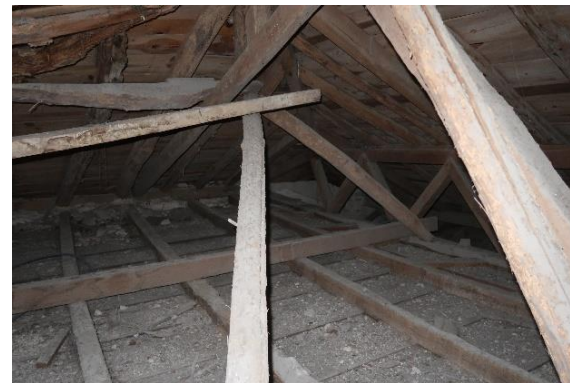
Reforço/configuração de estrutura inadequados

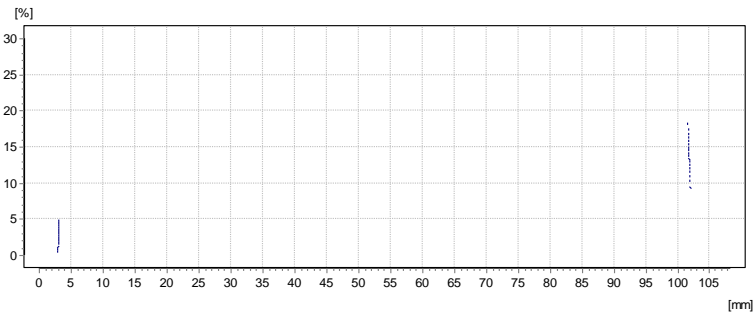
Elemento em bom estado

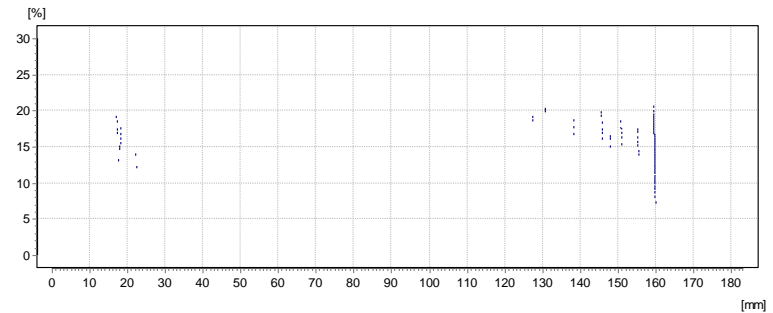
Elemento em mau estado – Degradação interior

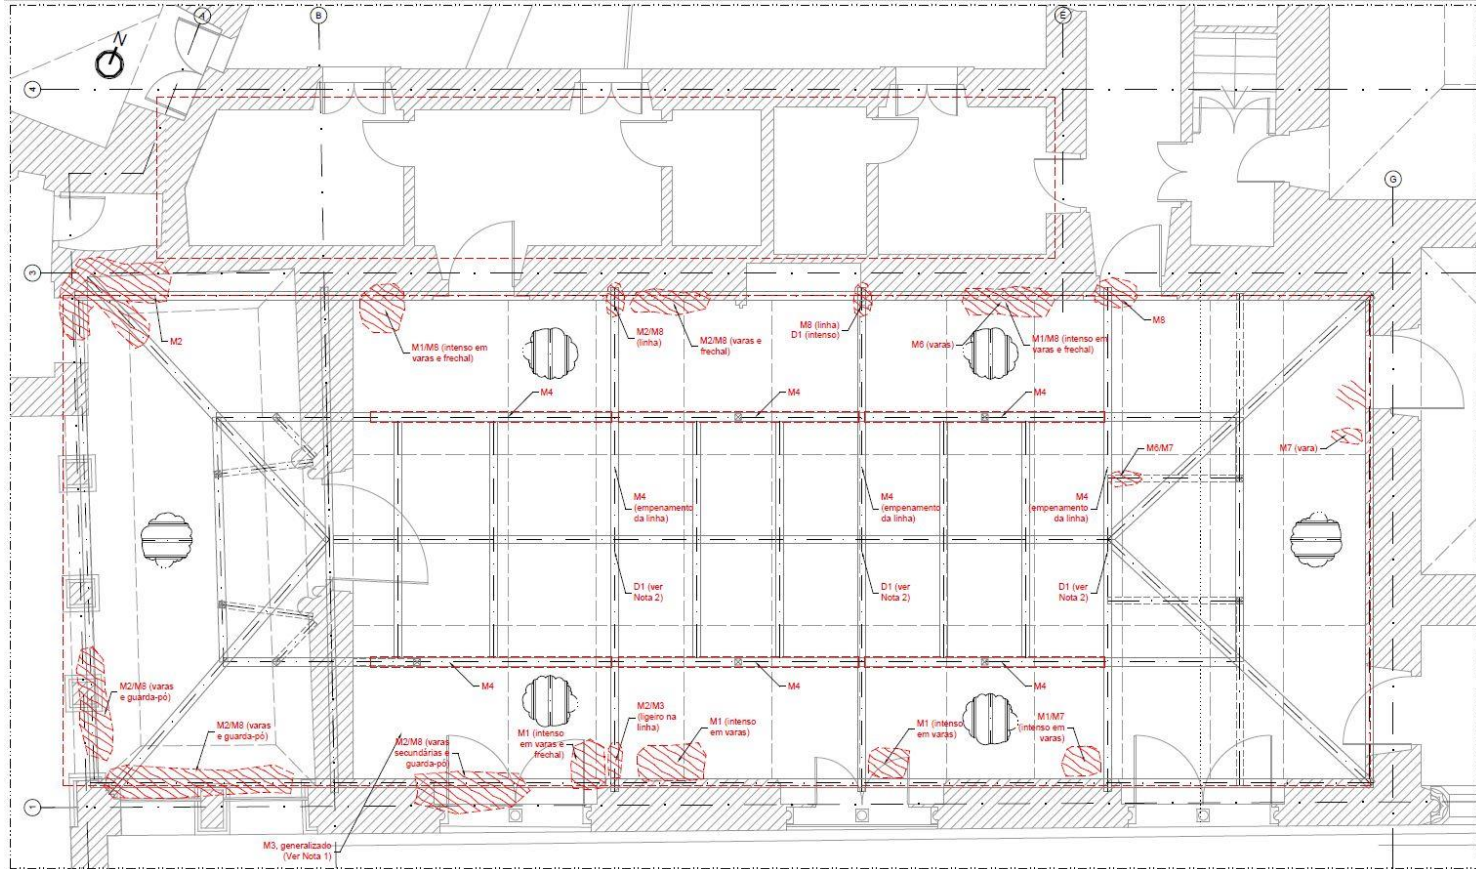
Exemplo de mapa de danos/anomalias estruturais
