Intervenção em alvenarias.

Caso de estudo da reabilitação da Torre da Alfândega, Guimarães

Engº Jerónimo Botelho

Reabilitação da Torre da Alfândega, Guimarães

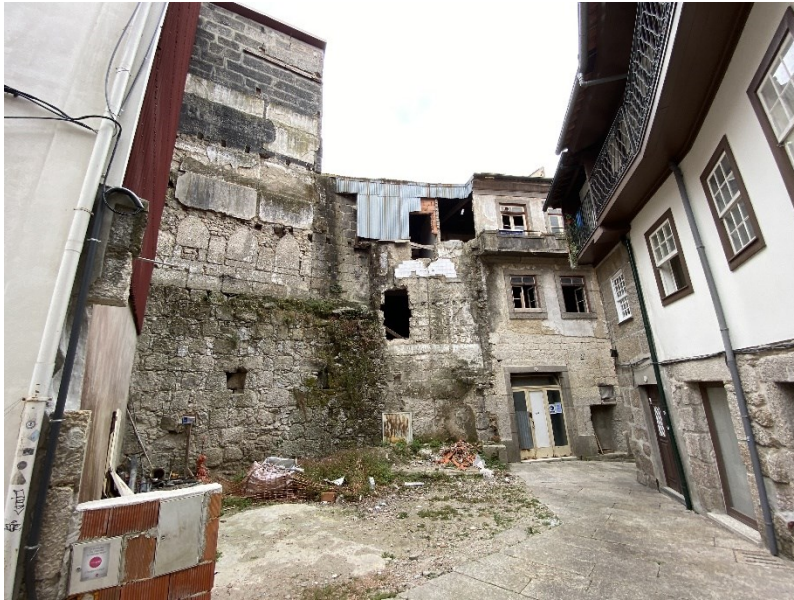
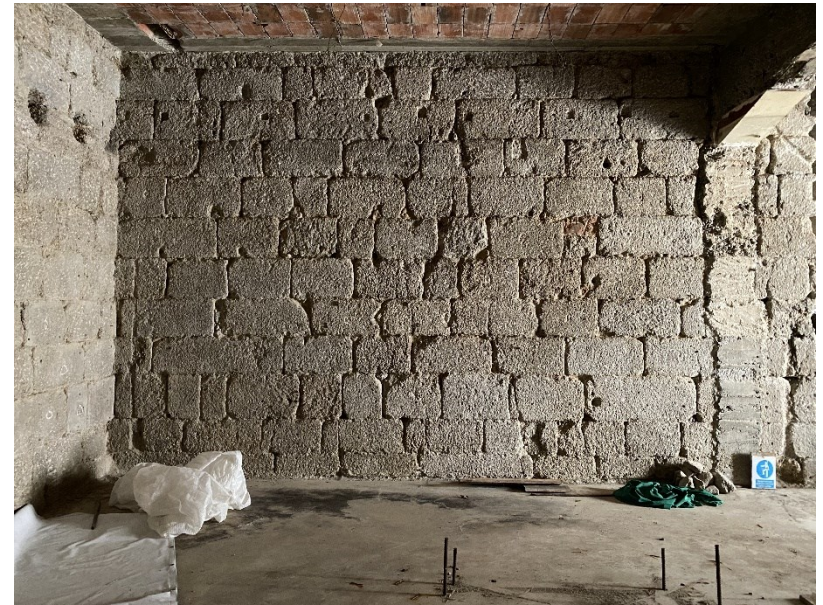
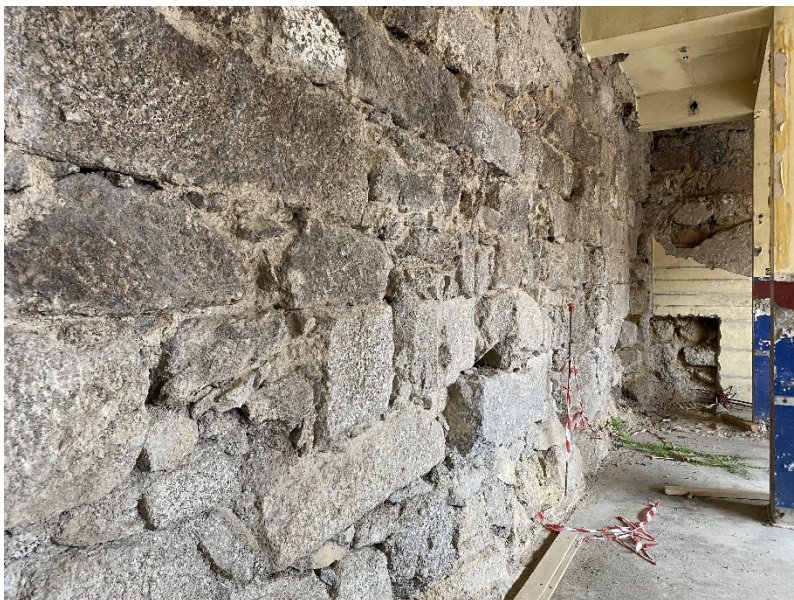
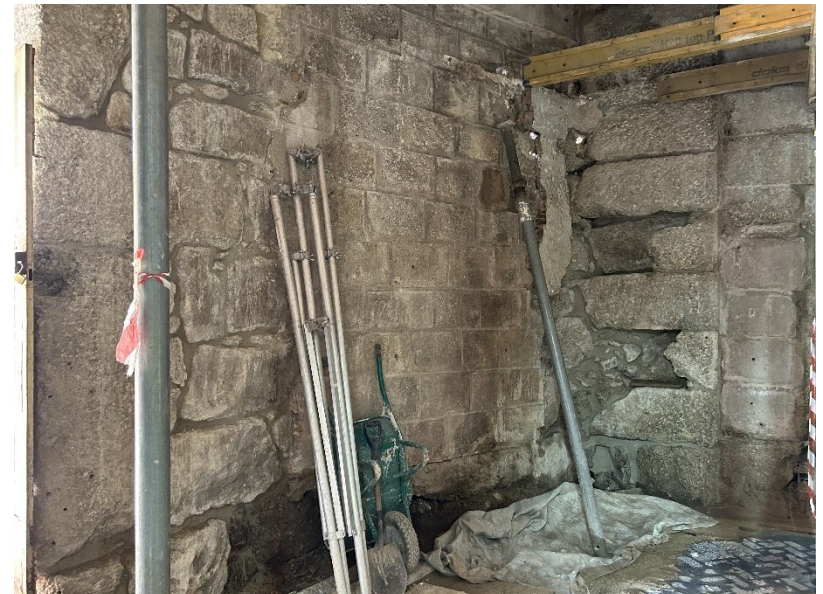
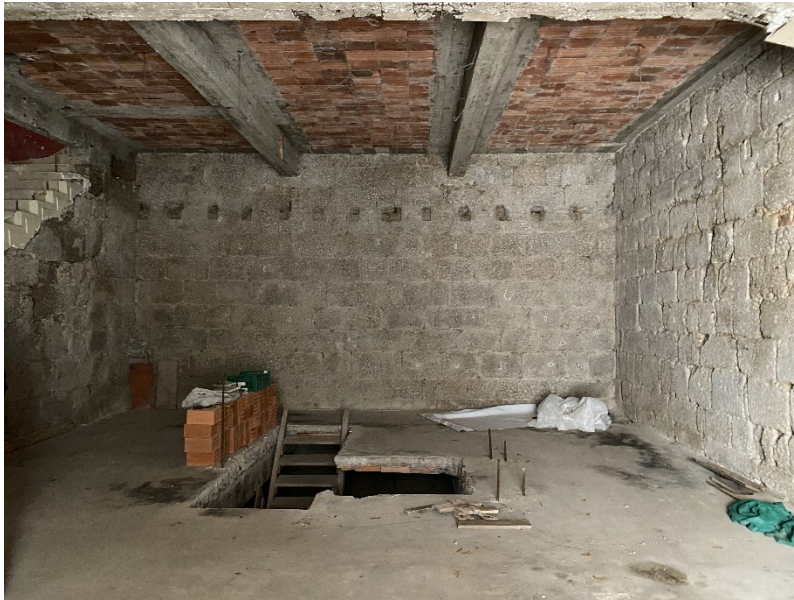
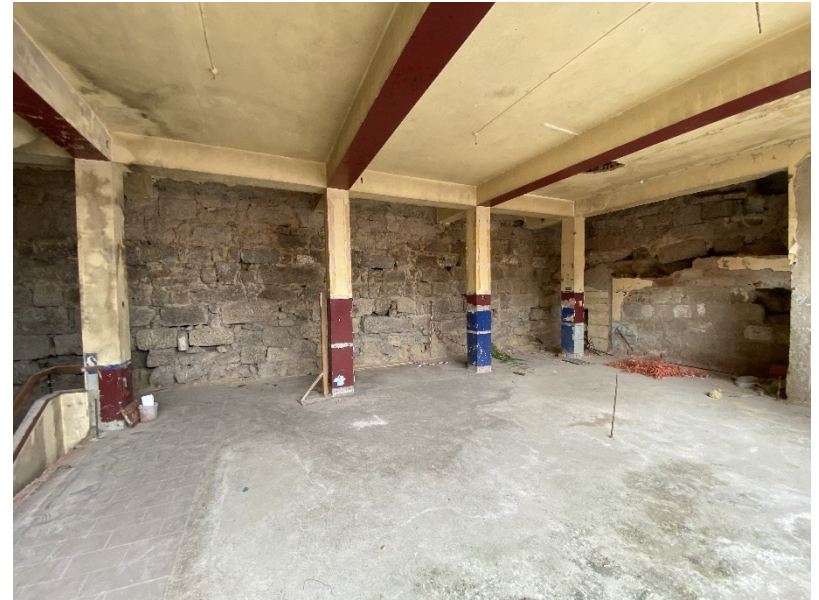
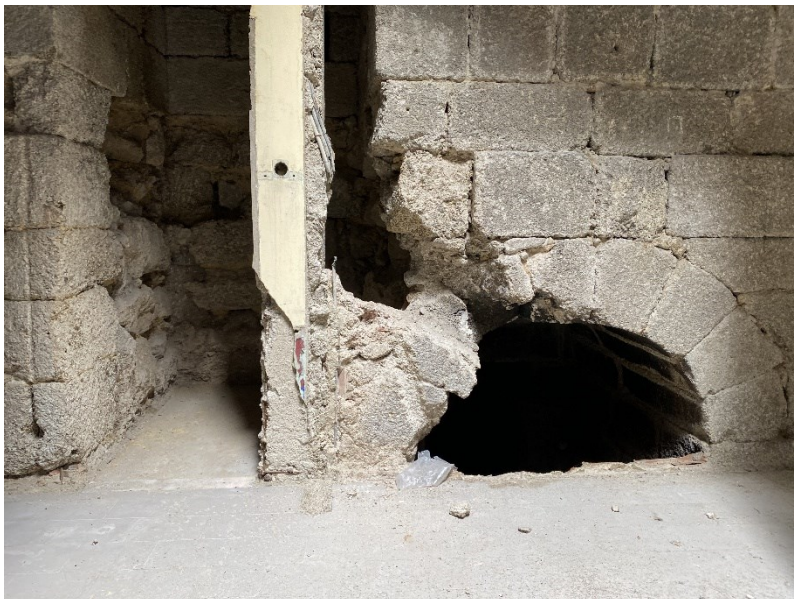
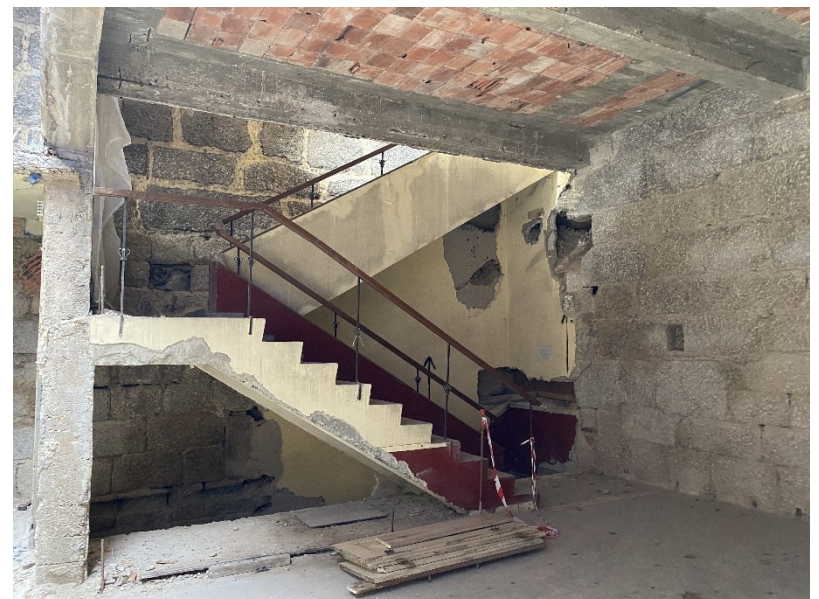
Alvenarias de granito – estado de conservação

- Colonização biológica (fungos liquenizados , plantas e acumulação de sujidade)
- Degradação / ausência de argamassas de juntas, potenciando a infiltração de águas pluviais e a lavagem de finos no interior da parede
- Construção de estrutura de betão armado interior, com apoio na alvenaria de pedra
- Demolição parcial de parede Nascente da Torre para materializar escada de betão armado
- Diversas demolições parciais para passagem de infraestruturas, criação de aberturas, nichos, com desagregação e fissuração da alvenaria existente
