## “Gestão da Segurança | Cimbres ao Solo Viaduto da Pampilhosa”

Modernização da Linha da Beira Alta  
Pampilhosa/SCD e Construção da Concordância da Mealhada

## CONCORDÂNCIA DA MEALHADA – VIADUTO DA PAMPILHOSA

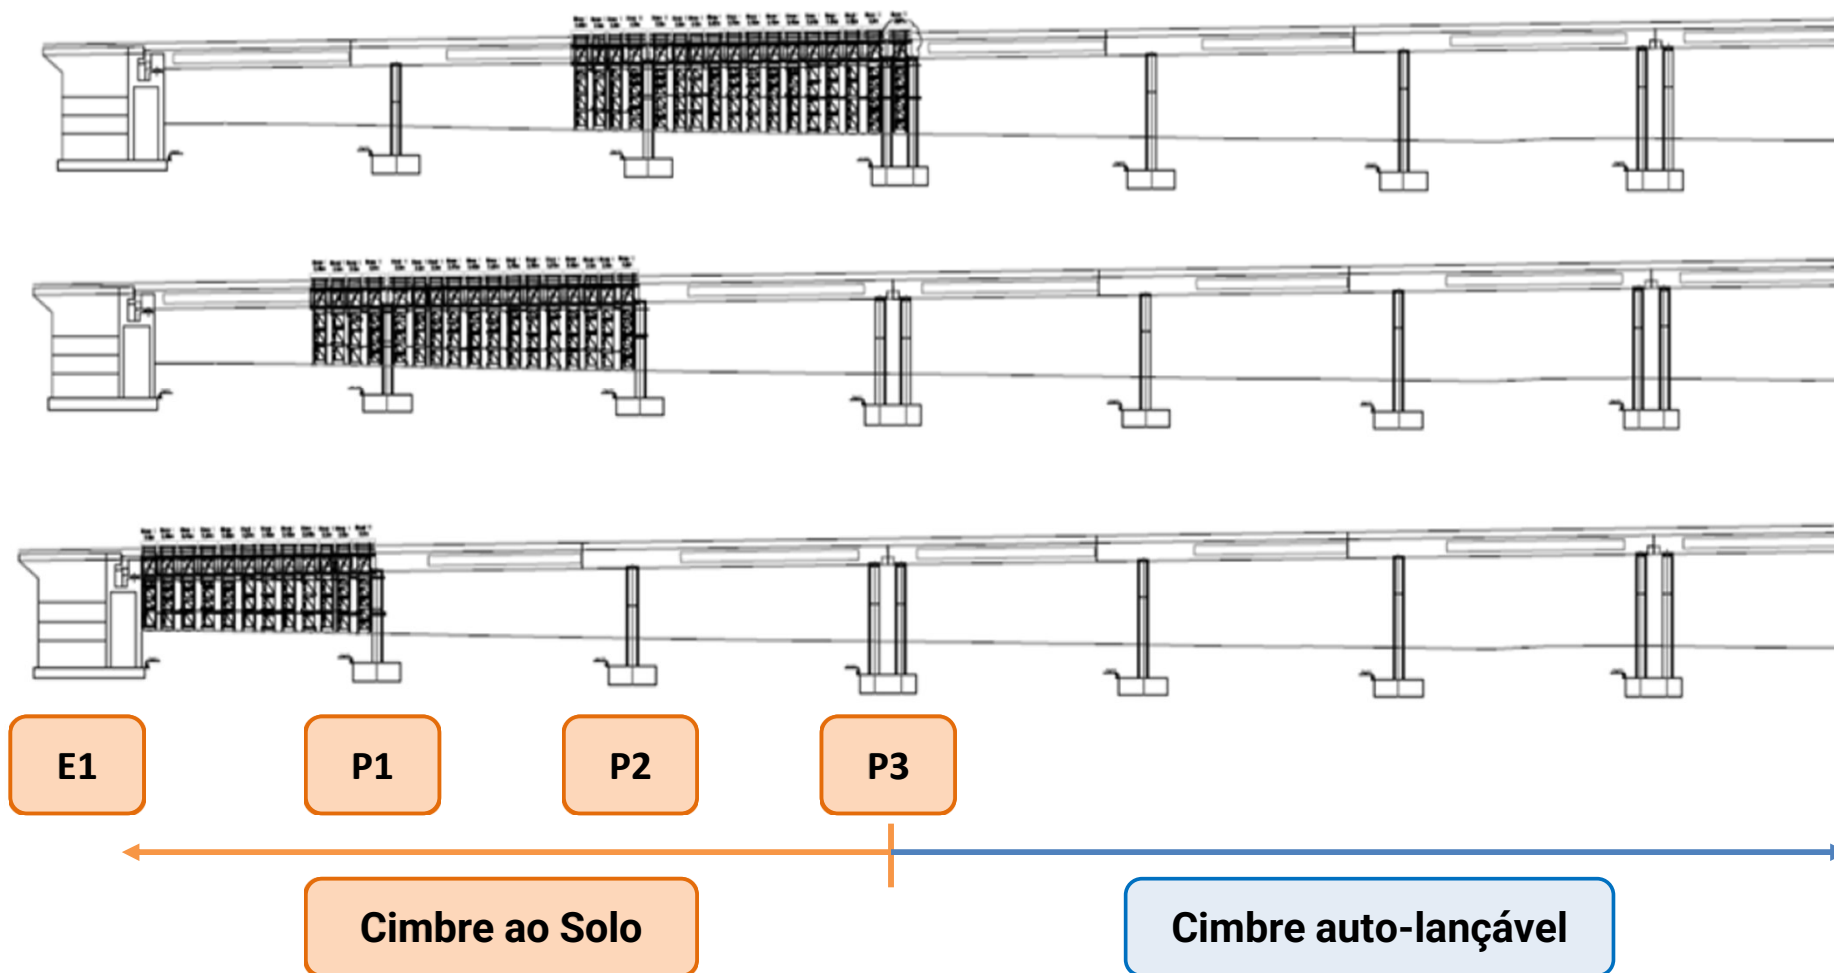
## FASEAMENTO CONSTRUTIVO

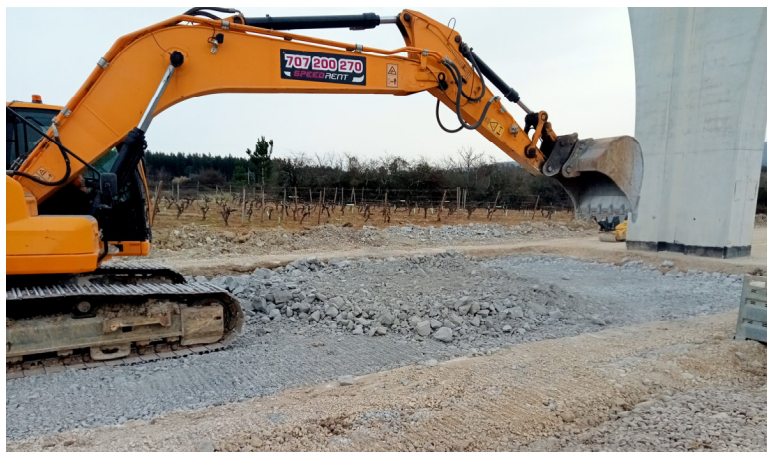
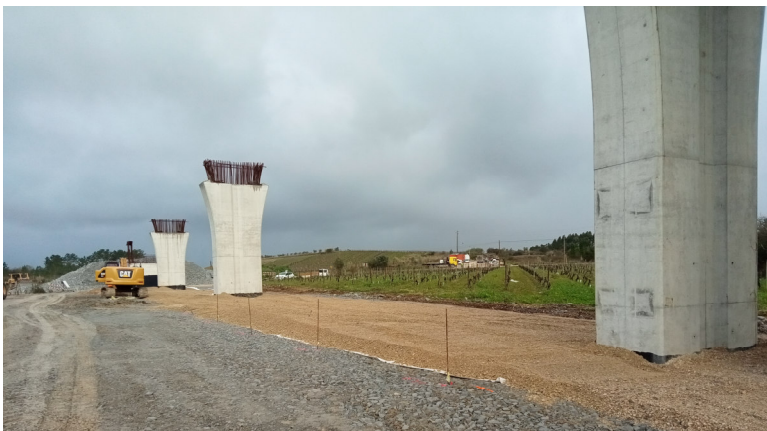
Tratamento da plataforma de apoio do cimbra ao solo

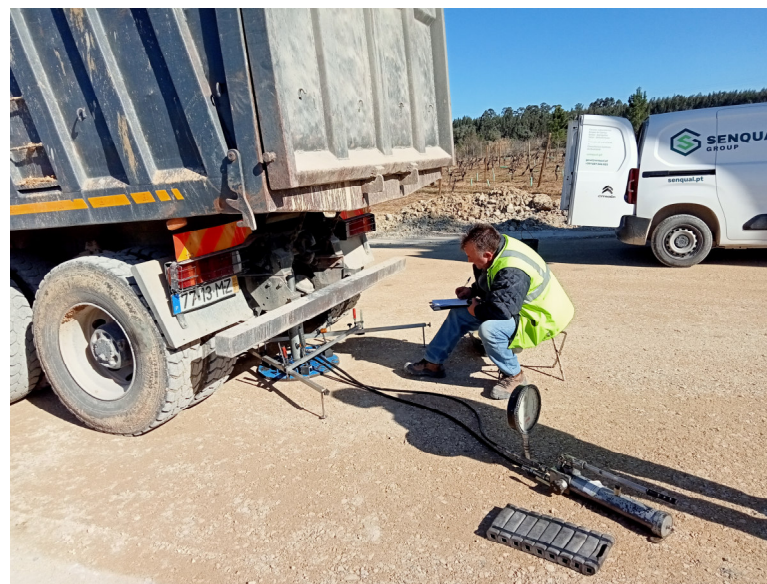
Ensaio de carga em placa

Validação dos resultados pelo projetista

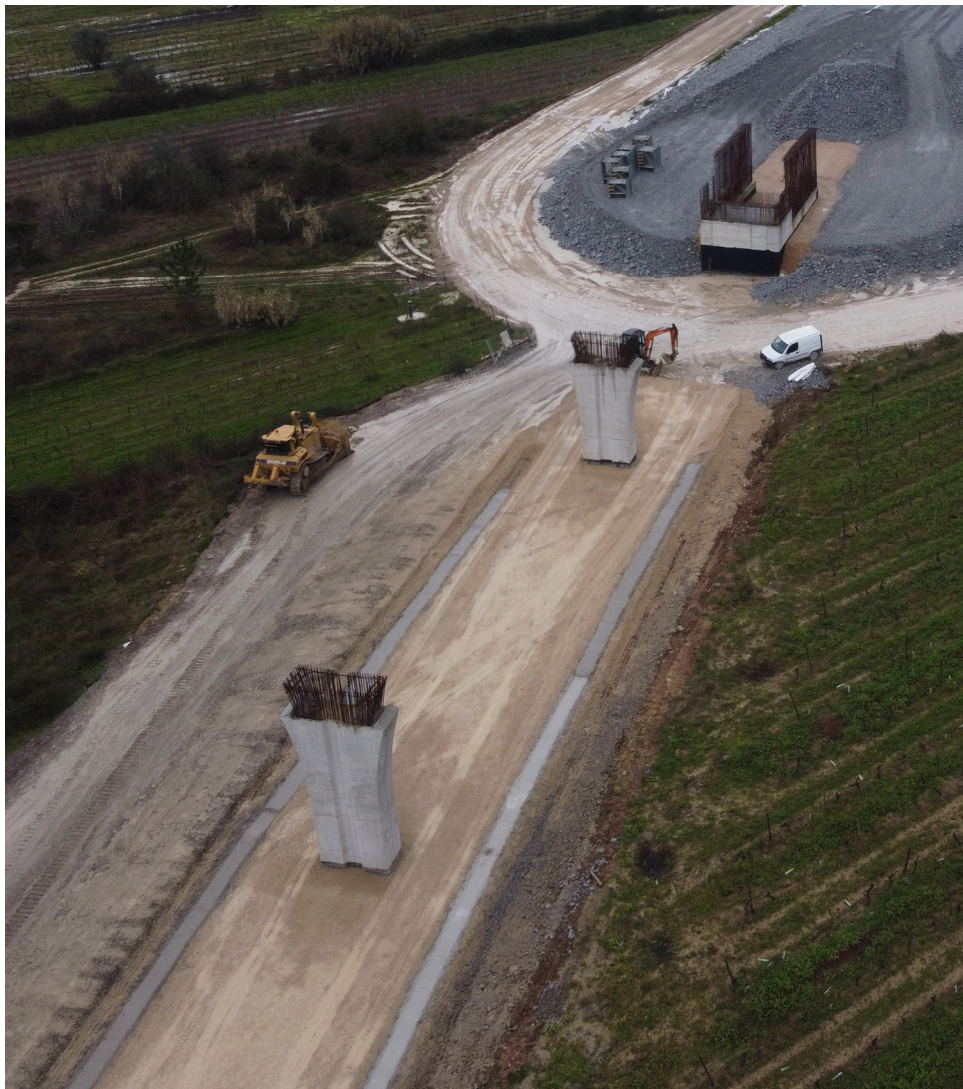
Garantia da drenagem da plataforma – Execução de valetas laterais

Execução de maciços em betão para fixação de contraventamentos

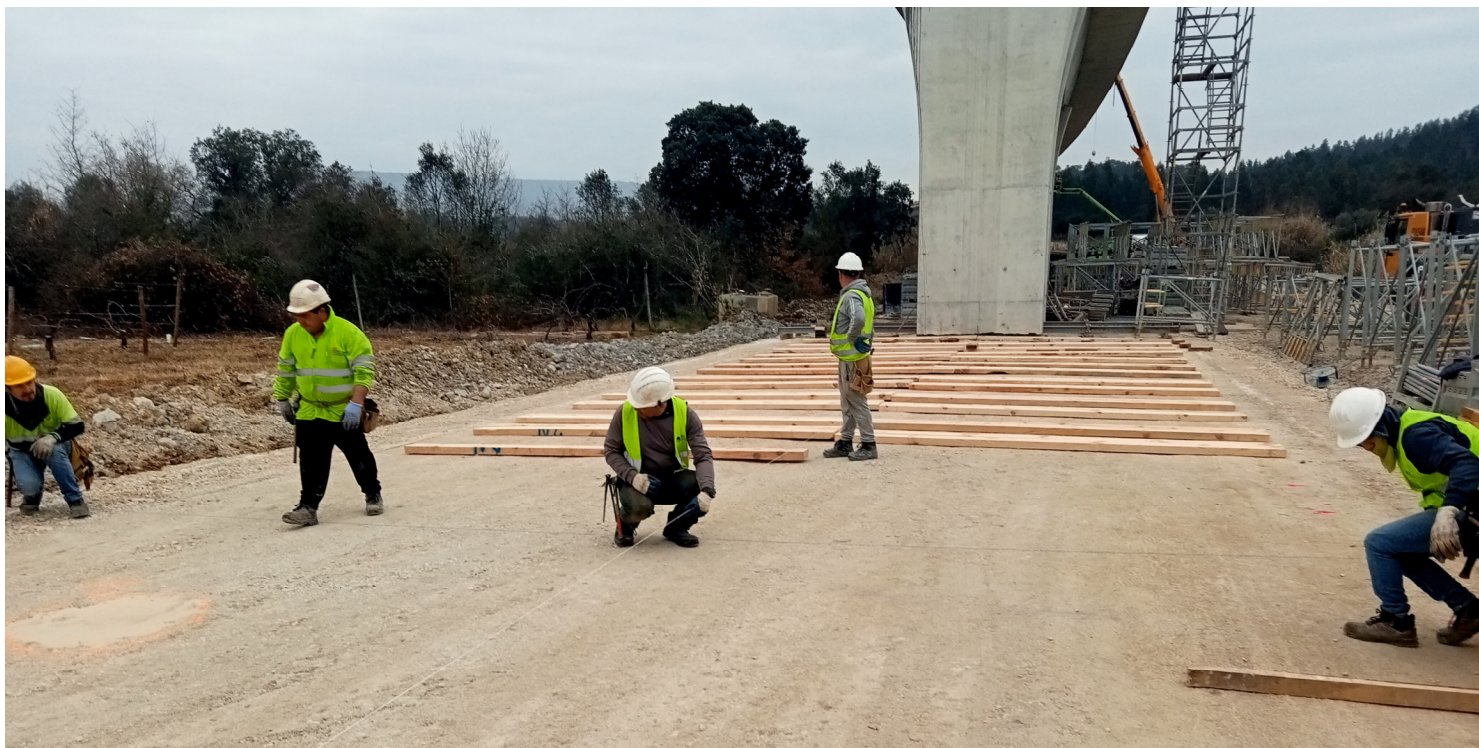
### SISTEMA DE ESCORAMENTO DOKA STAXO-100

#### DISTRIBUIÇÃO DAS CARGAS DO CIMBRE À FUNDAÇÃO Colocação de madeira (evitar ocorrência de assentamentos diferenciais)

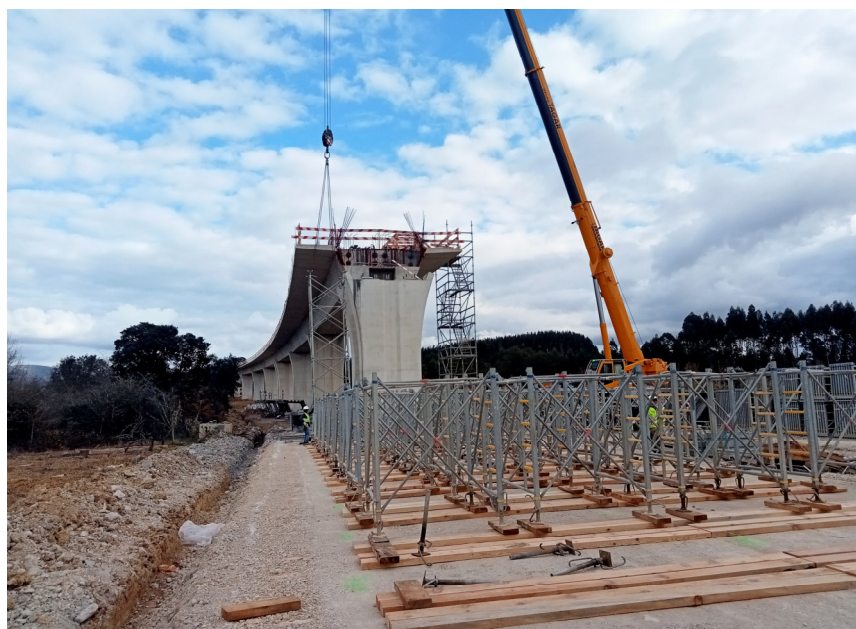
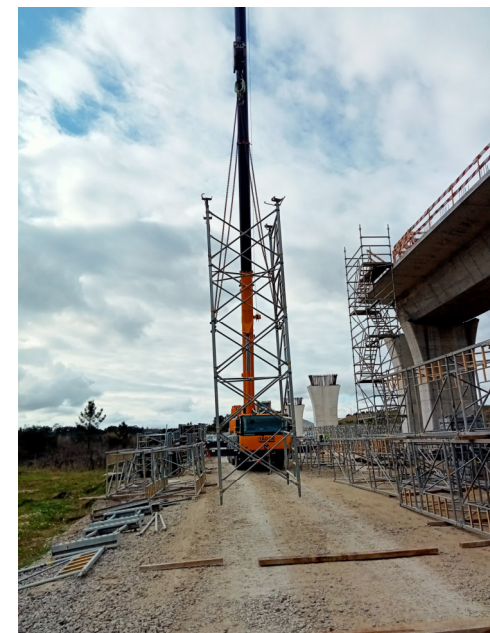
MONTAGEM DOS PRIMEIROS MÓDULO DAS TORRES DO CIMBRE (Altura máxima de 7,77m no Pilar 3)

Movimentação mecânica de cargas  
(apoio grua automóvel)

- Perímetro de segurança – Acesso restrito apenas aos trabalhadores afetos à montagem
- Verificação de equipamentos de trabalho e acessórios de elevação (Procedimento de Segurança para Movimentação Mecânica de Cargas)

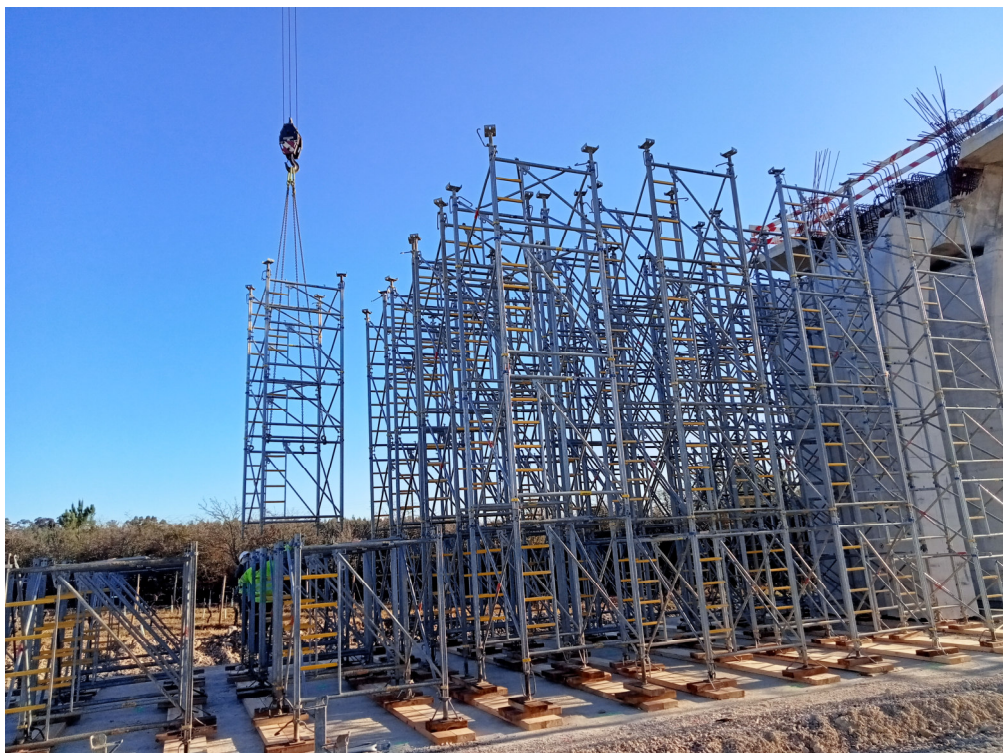
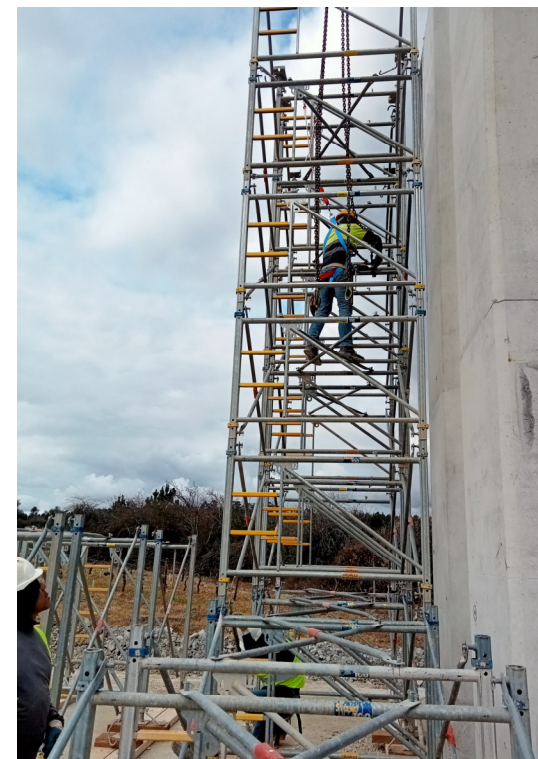
### MONTAGEM DAS TORRES DE ESCORAMENTO

**Risco de Queda em altura: Desengate das correntes da grua**

- Formação dos trabalhadores para realização de trabalhos em altura;
- Utilização / Verificação de EPI's contra queda em altura

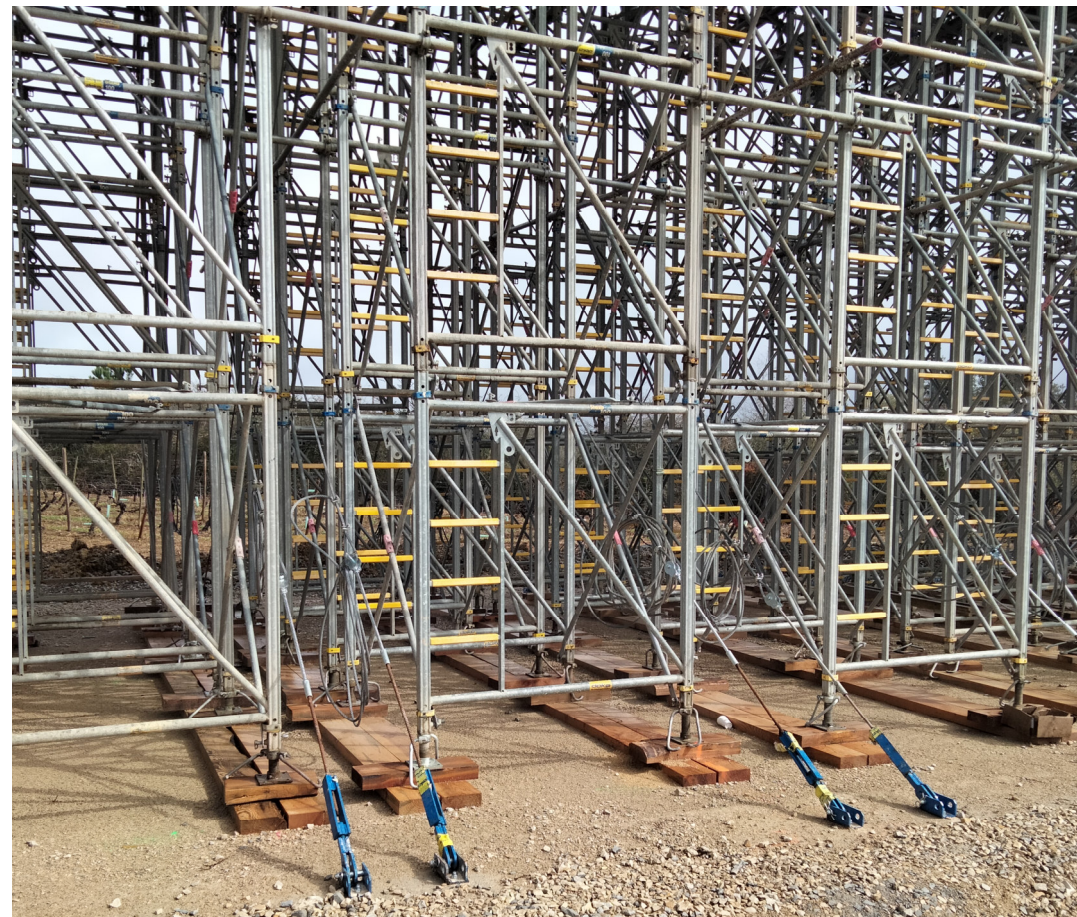
## ACÇÃO DO VENTO – MONTAGEM TIRANTES DEFINIDOS NA NOTA DE CÁLCULO DA ESTRUTURA

- ENCOFRADO.- SE TENDRÁN QUE TOMAR MEDIDAS PARA EVITAR EL LEVANTAMIENTO DEL ENCOFRADO EN SITUACIÓN DE VACÍO CON VIENTOS SUPERIORES A 90 Km/h.
- CIMBRA.- SE TENDRÁN QUE TOMAR MEDIDAS PARA EVITAR EL DESLIZAMIENTO TRANSVERSAL EN SITUACIÓN DE VACÍO, CON VIENTOS SUPERIORES A 86,40 Km/h.

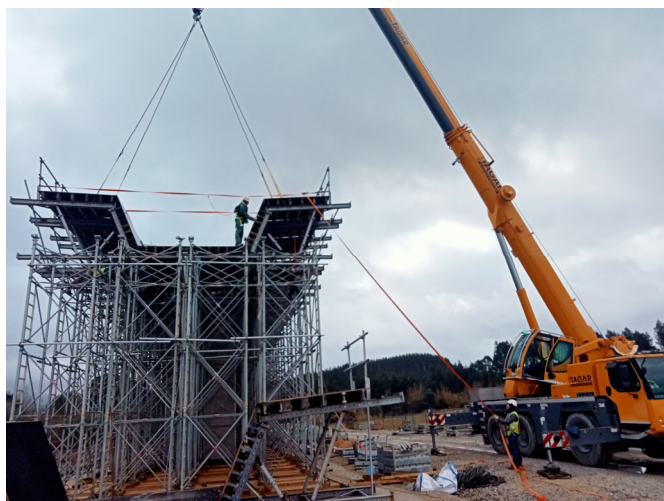
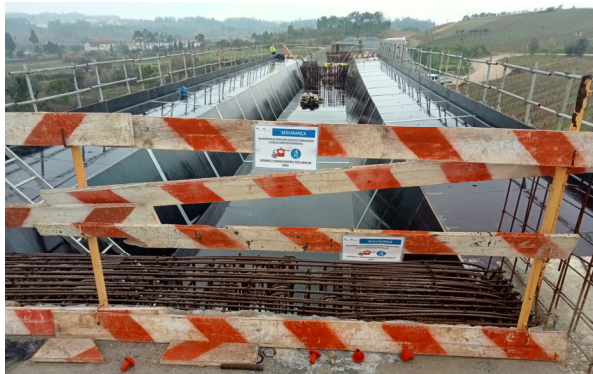
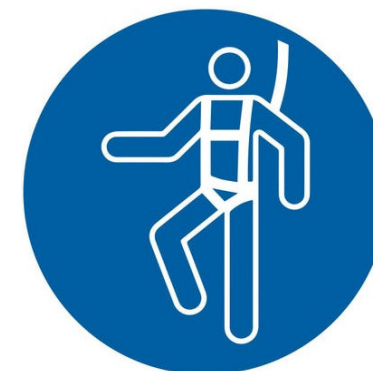
### MONTAGEM DA COFRAGEM

#### Risco de Queda em altura

- Montagem de linhas de vida nos módulos de cofragem antes da sua elevação
- Sinalética de utilização obrigatória de EPI contra queda em altura durante as fases de colocação dos módulos de cofragem e fecho de toda a cofragem

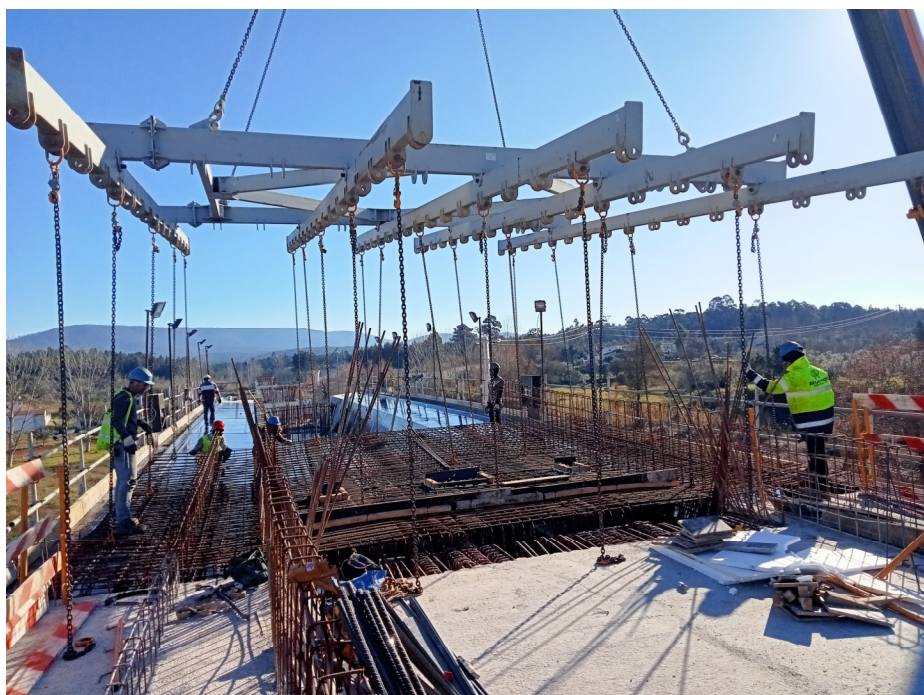
#### MONTAGEM DA ARMADURA

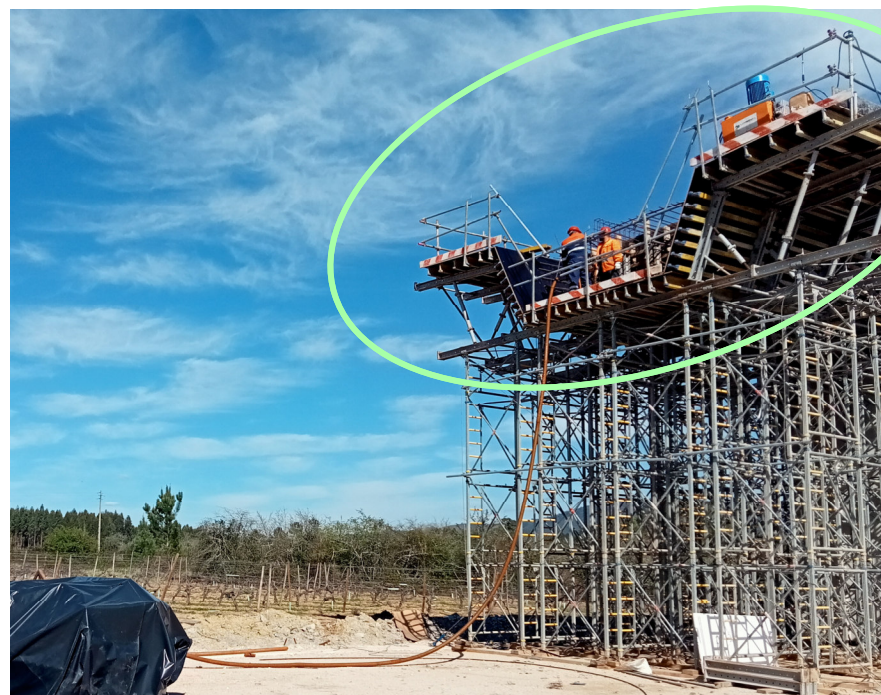
#### PREPARAÇÃO DO PRÉ-ESFORÇO

#### PRATAFORMA DE TRABALHO PARA PRÉ-ESFORÇO INTEGRADA NO CONJUNTO

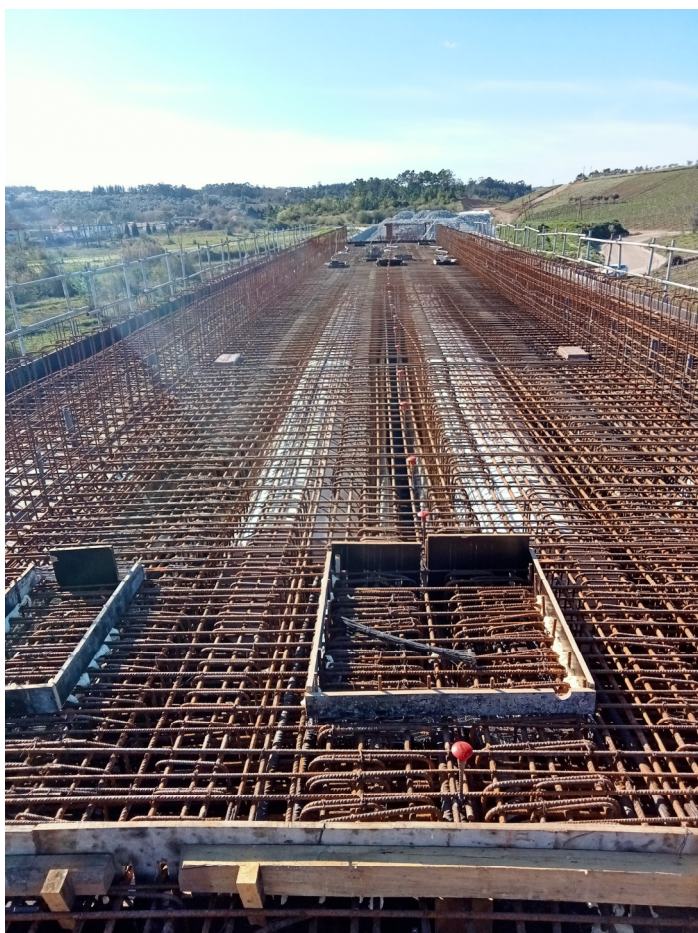
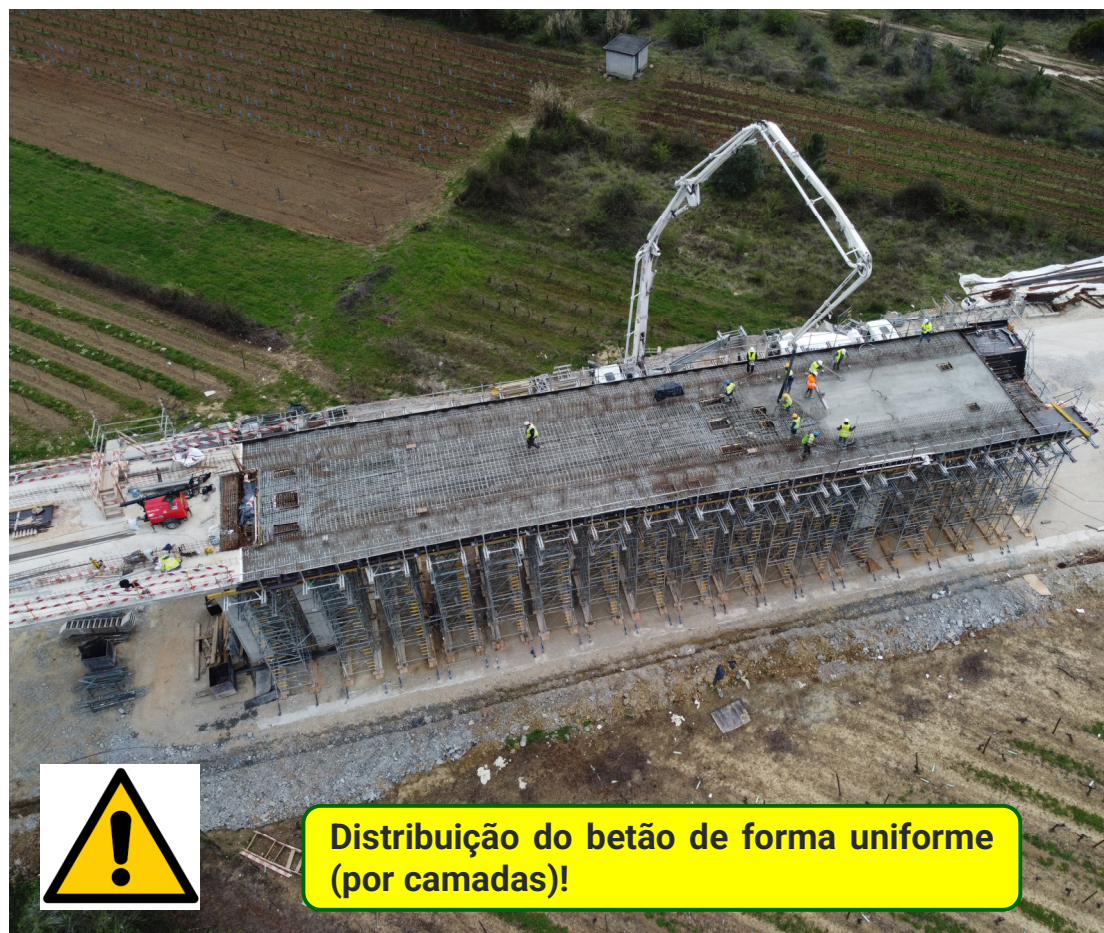
#### BETONAGEM DE VÃO DO TABULEIRO

**Distribuição do betão de forma uniforme  
(por camadas)!**

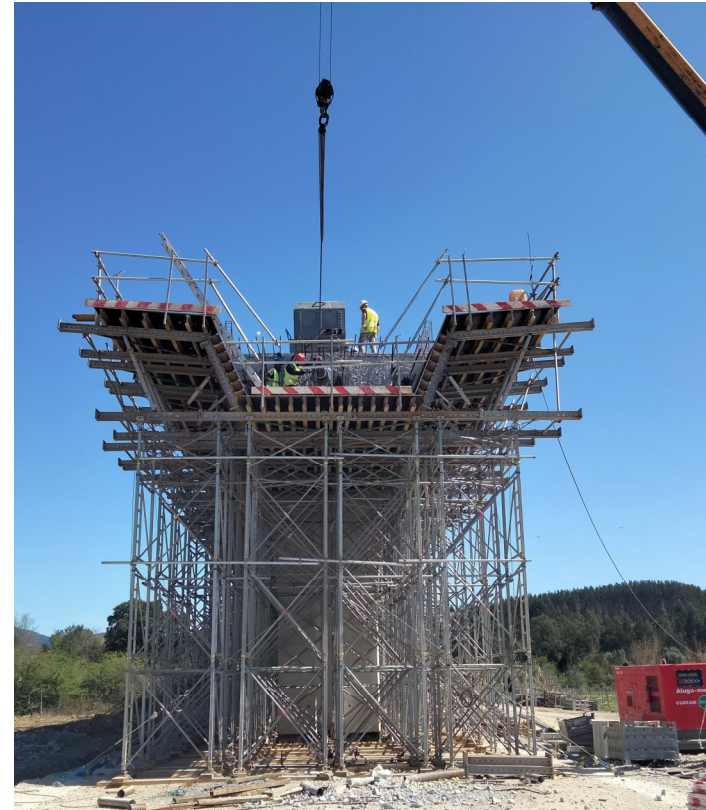
Garantida a Resistência do Betão necessária, é aplicado o Pré-esforço do tabuleiro betonado

- Plataforma protegida com guarda-corpos e acesso seguro ao local de aplicação
- Reduzir ao mínimo o número de trabalhadores envolvidos na atividade
- O tensionamento dos cabos deve ser efetuado com o trabalhador posicionado lateralmente ao macaco hidráulico

Paralelamente, são colocados guarda-corpos no perímetro do tabuleiro betonado – ANTES de se proceder à remoção da cofragem do cimbra.

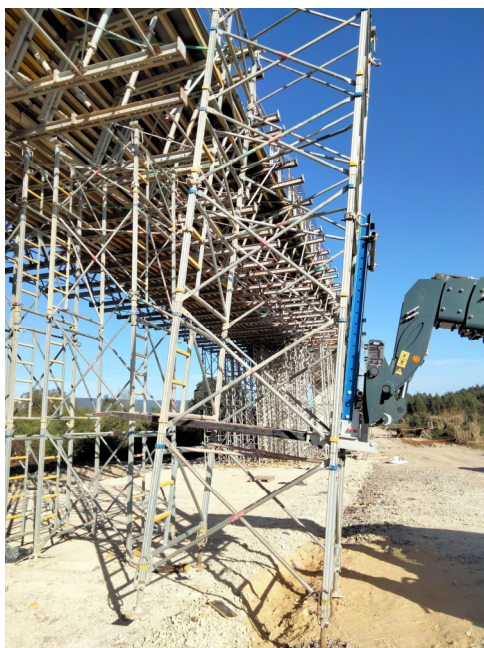
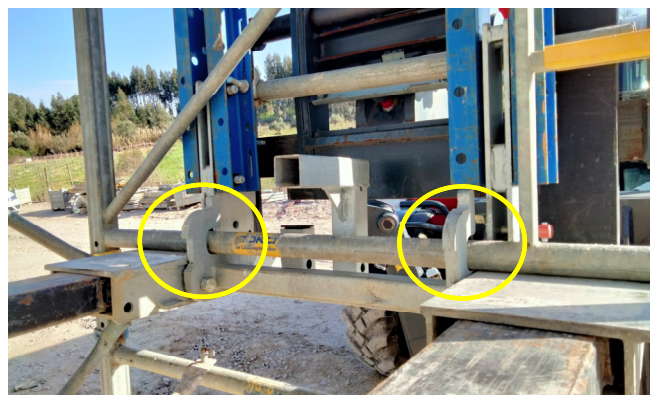
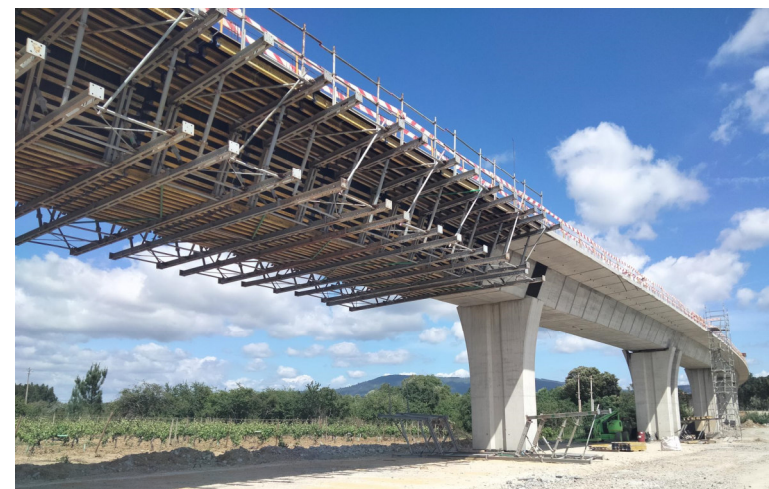
**Risco de Queda da estrutura na Remoção/Transporte das torres de cimbra com multifunções**

**Utilização de sistema para remoção e transporte de torres de cimbra para multifunções, definido no Manual de Operação do Cimbra DOKA Staxo 100**
