Intervenção em alvenarias.

Caso de estudo da reabilitação da Torre da Alfândega, Guimarães

Engº Jerónimo Botelho

Reabilitação da Torre da Alfândega, Guimarães

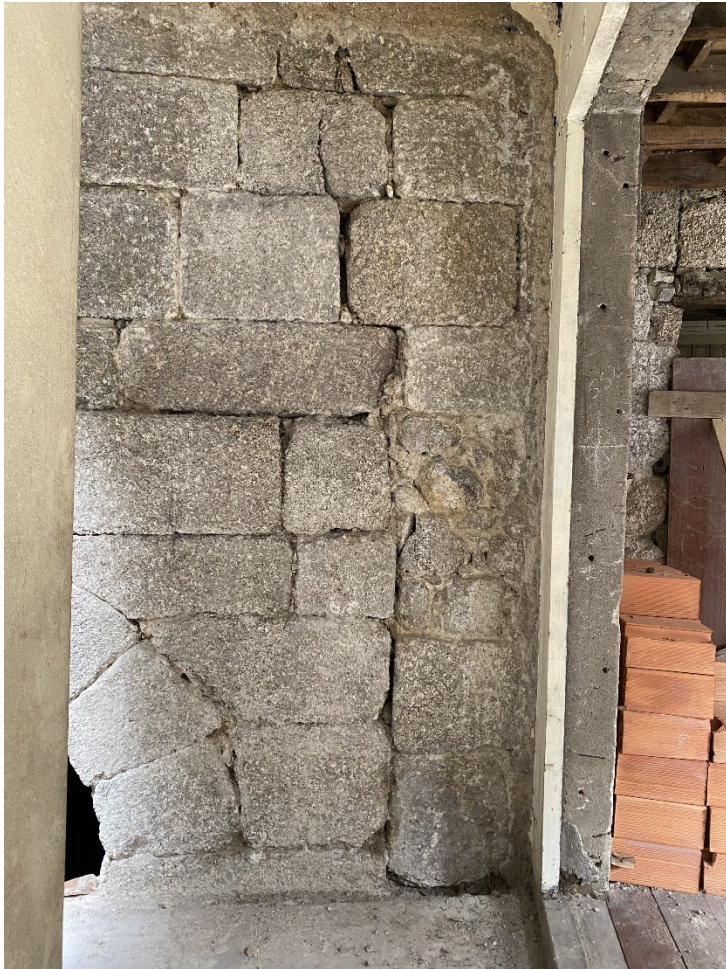
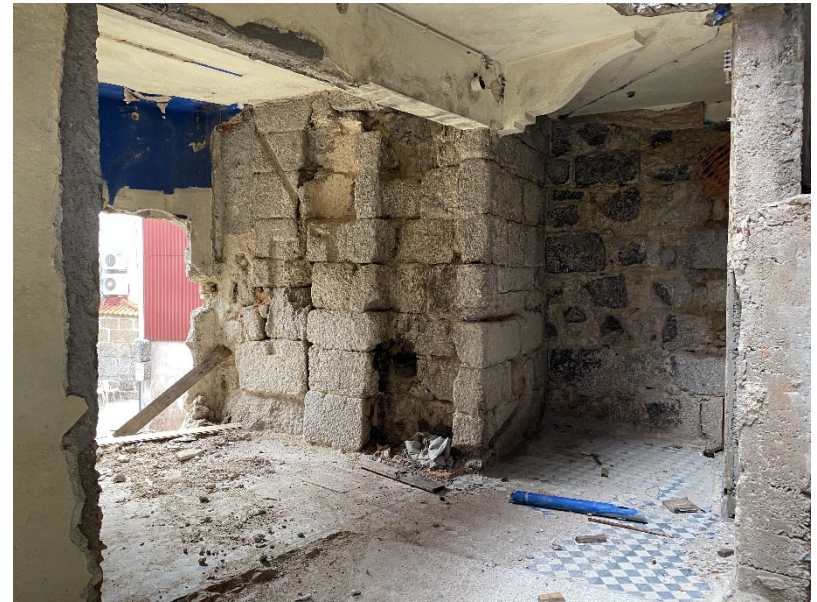
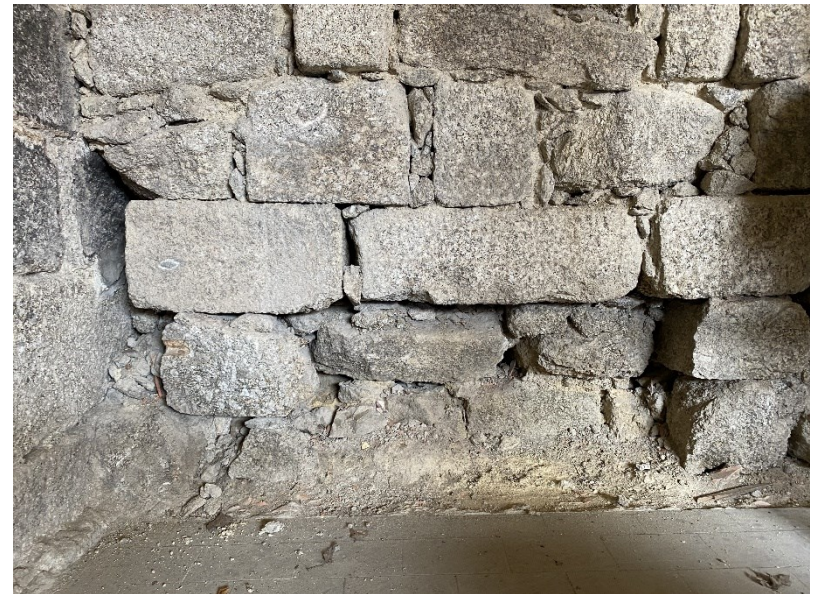
Alvenarias de granito – estado de conservação

- Colonização biológica (fungos liquenizados , plantas e acumulação de sujidade)
- Degradação / ausência de argamassas de juntas, potenciando a infiltração de águas pluviais e a lavagem de finos no interior da parede
- Construção de estrutura de betão armado interior, com apoio na alvenaria de pedra
- Demolição parcial de parede Nascente da Torre para materializar escada de betão armado
- Diversas demolições parciais para passagem de infraestruturas, criação de aberturas, nichos, com desagregação e fissuração da alvenaria existente

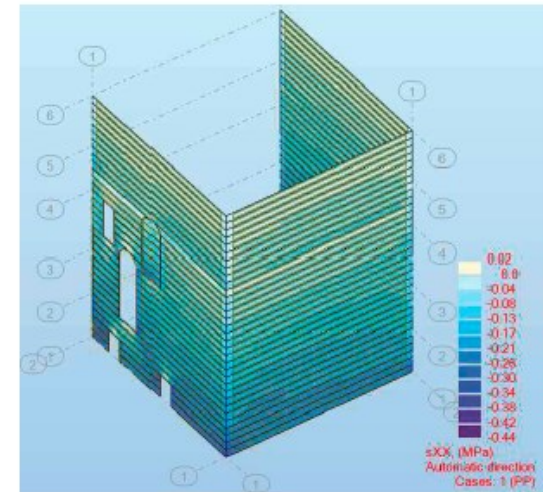
Modelo tridimensional – tensões verticais (carga axial) – peso próprio

A estrutura apresenta um factor de segurança elevado para cargas verticais (peso próprio)
