# OBRA DO CONVENTO SANTA JOANA

# DIFICULDADES E CONSTRANGIMENTOS

# CONCEPÇÃO ESTRUTURAL

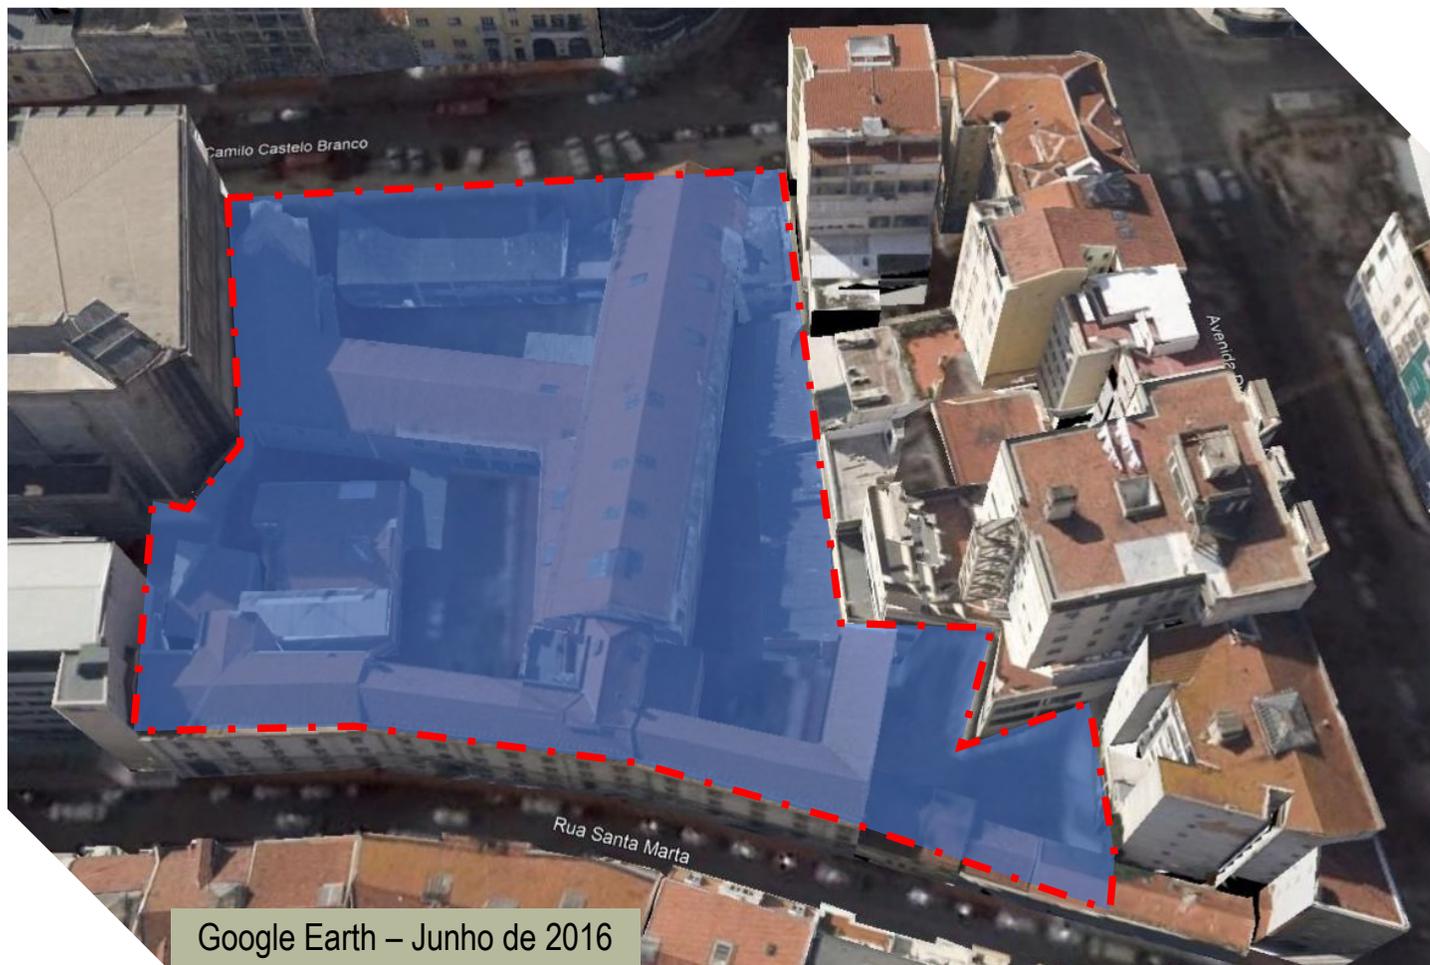
## 1- Condicionantes Naturais na Reabilitação / Reconstrução Urbana

- Confrontações nos limites do lote com os edifícios confinantes.
- Desnível topográfico de nascente para poente, que estruturalmente se reflecte num desequilíbrio de impulsos.
- Introdução de caves.

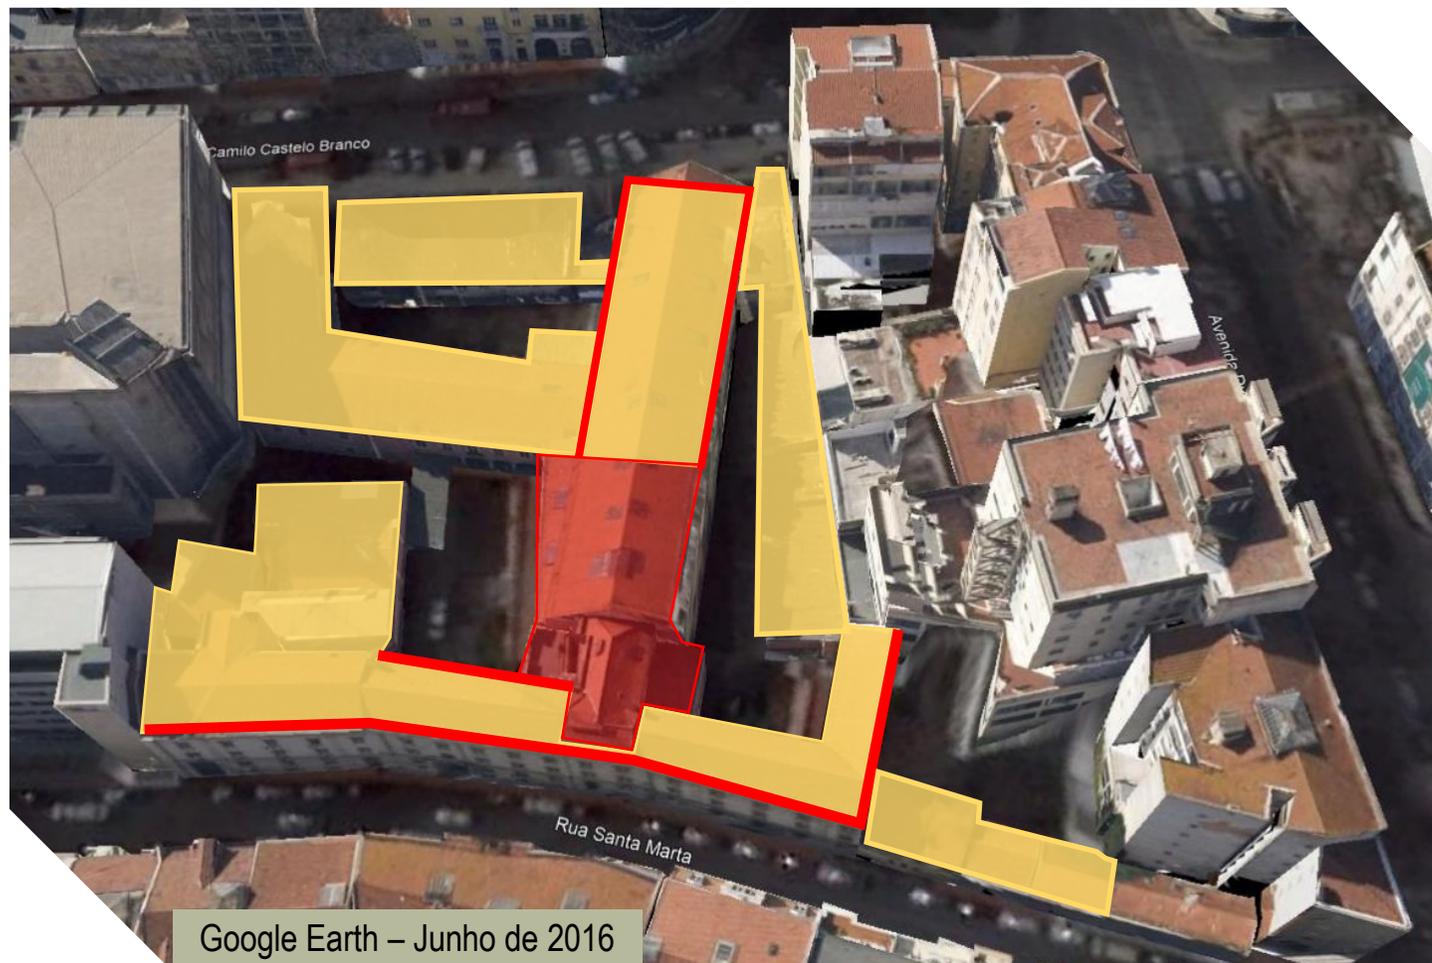
## 2- Demolições Totais e Parciais com Contenção de Fachadas

- Interação Técnica com a Direcção Geral do Património Cultural [DGPC].
- Definição do faseamento construtivo para a demolição e contenção de estruturas existentes.

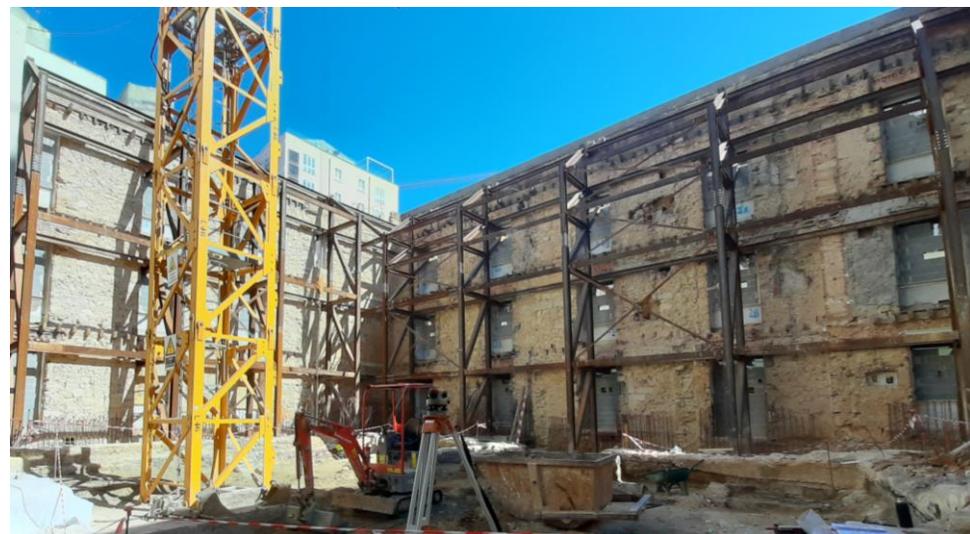
Fachadas 4 e 5 – Março de 2021

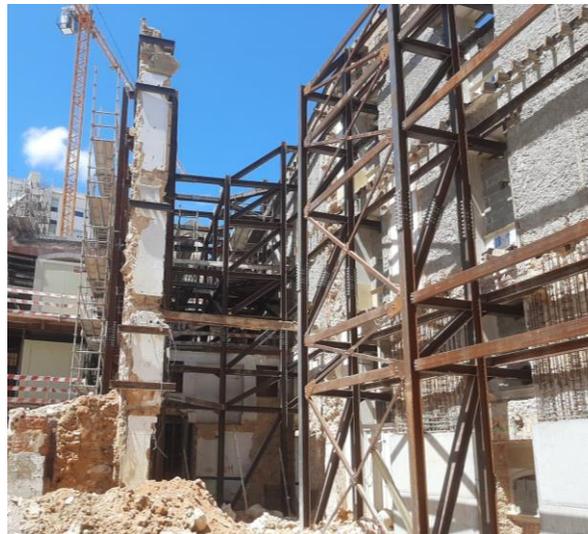
Fachadas 2 e 3 – Julho de 2021

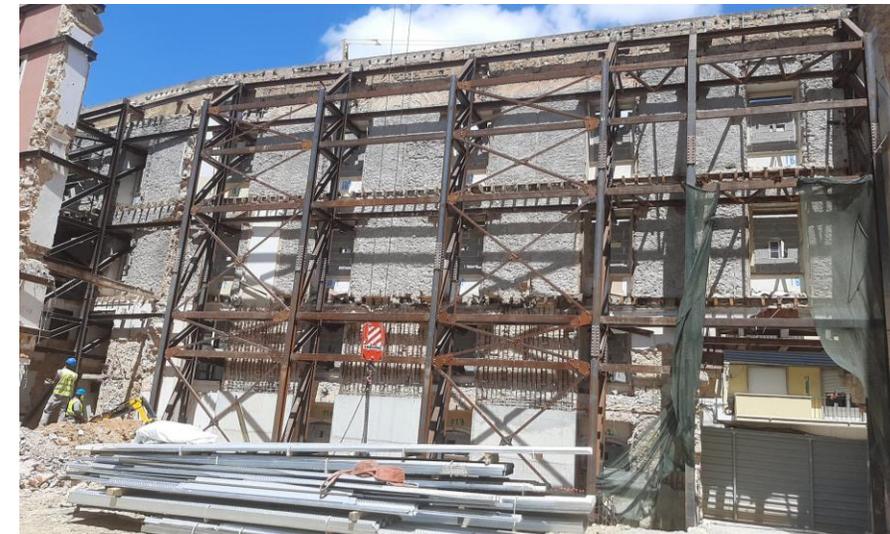
Fachada 1 – Julho de 2021

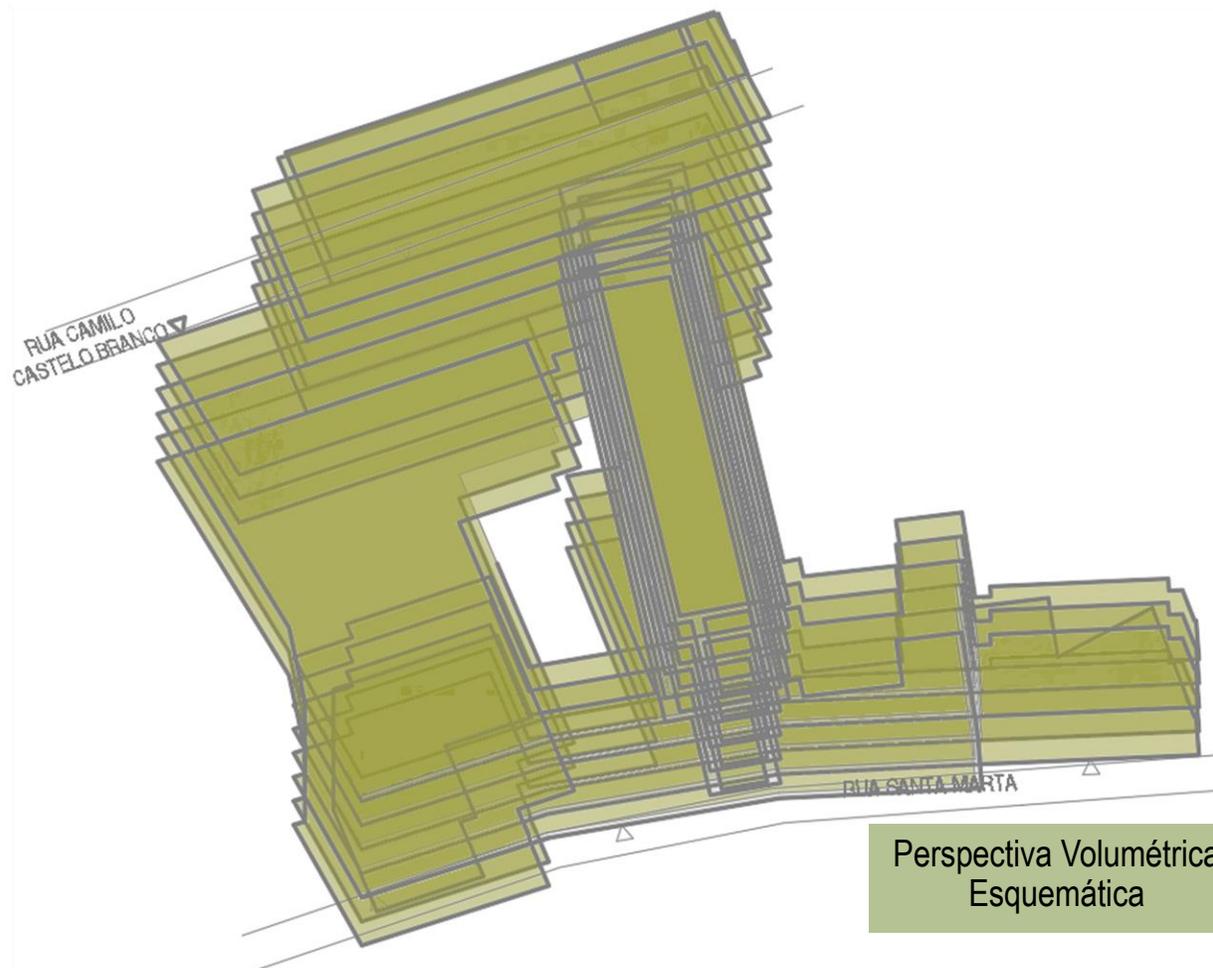
### 3- Geometria do Empreendimento

- Variabilidade geométrica em altura e em planta.
- Maximização da área de construção na volumetria construtiva disponível e a compatibilização com as fachadas existentes a manter.

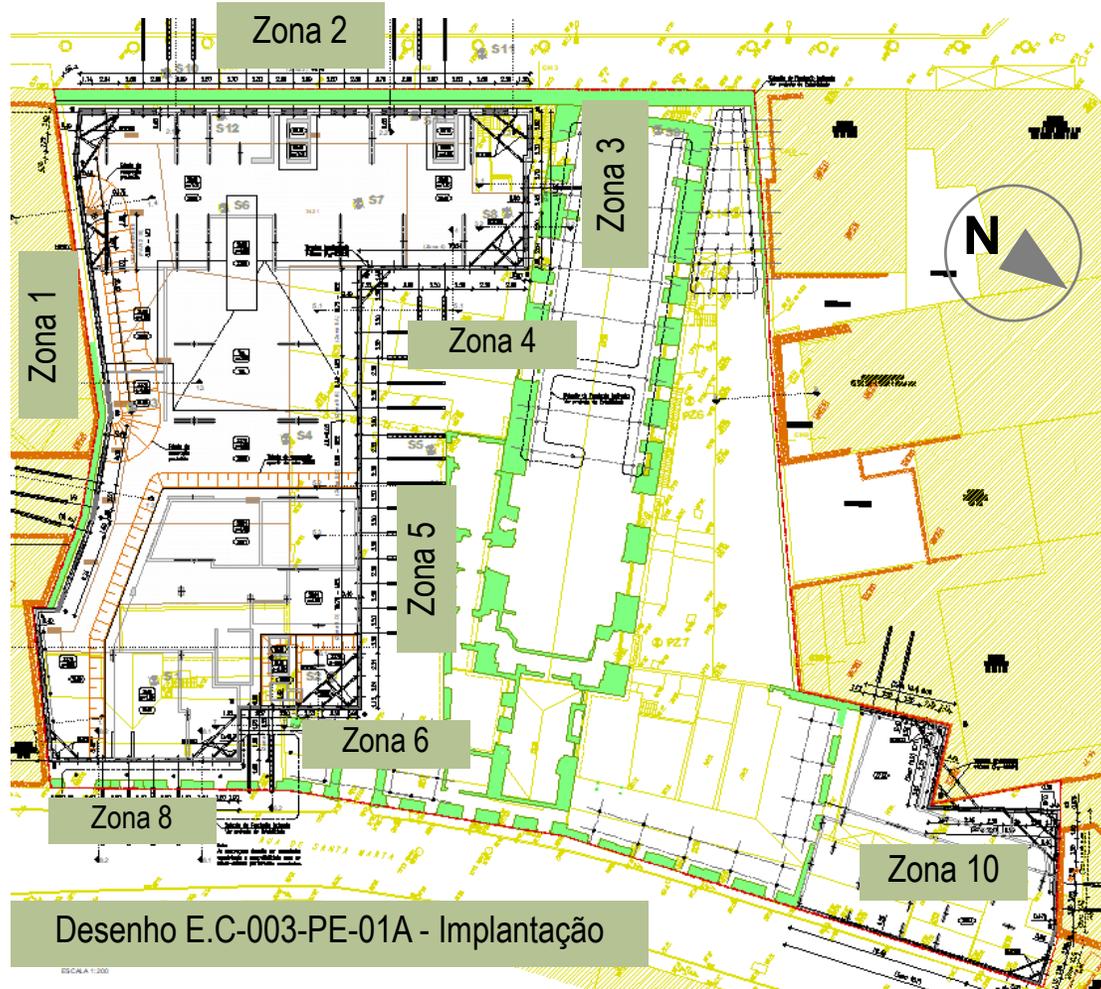
## 1- Solução da Escavação Contenção – Muro Tipo “Munique”

- **Considerações Gerais**
  - Na prospecção havia sido identificado o nível freático, sensivelmente a 2 m de profundidade.
  - Os terrenos de fundação apresentam baixa permeabilidade,  $k=10^{-5}$  m/s, assim a área de influência gerada pelos poços de bombagem (cone de rebaixamento) será limitada e próxima dos limites da área de escavação, considerando-se que a sua realização não influencia o estado de tensão dos terrenos vizinhos

- A limitação de espaço e de acesso à área de implantação, no nosso entender, perfilam esta solução como a mais apropriada, não sendo necessários equipamentos de grandes dimensões para a sua execução, não exigindo este tipo de contenção, uma grande área de estaleiro. Esta também foi a solução mais consensual para a DGPC porque, à excepção, da colocação das micro-estacas, todas as fases de execução e escavação eram aferidas e triadas pela arqueologia.

- Particularmente, a tecnologia da parede moldada e das estacas, provocaria vibrações nos terrenos vizinhos, sendo que a sua eficácia e rentabilidade está muito dependente da compacidade do solo, mais eficaz e mais rápido em solos brandos. Assim, tratando-se de materiais compactos a muito compactos, como são a Formação de Benfica e o Complexo Vulcânico de Lisboa (basaltos), a execução de paredes moldadas teria dificuldades de progressão, em face da dureza destes materiais, com consequências imprevistas de vibrações nos terrenos adjacentes, podendo levar a fenómenos de distorção e de deformação dos solos de fundação das estruturas vizinhas, correndo maior risco de criar fenómenos de instabilidade e de patologias nas mesmas.

- Estas tecnologias, comparativamente ao muro de “Munique”, representam uma solução relativamente mais onerosa. No caso das paredes moldadas, existe um agravamento pela utilização de lamas bentoníticas (fabrico, recuperação e reciclagem), para além destas, poderem ter um impacto negativo no lençol freático existente, pelo risco de contaminação provocada pelas lamas.

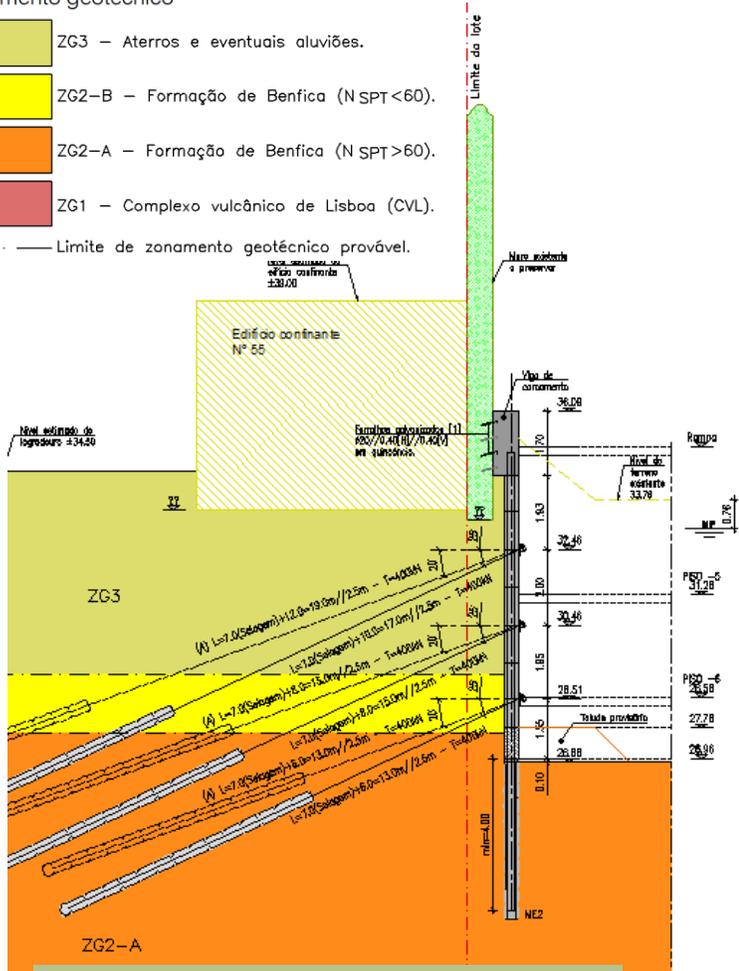
Zona 1 – Contenção a Sul

Zonamento geotécnico

- ZG3 – Aterros e eventuais aluviões.
  - ZG2-B – Formação de Benfca (N<sub>SPT</sub><60).
  - ZG2-A – Formação de Benfca (N<sub>SPT</sub>>60).
  - ZG1 – Complexo vulcânico de Lisboa (CVL).
- — — Limite de zonamento geotécnico provável.

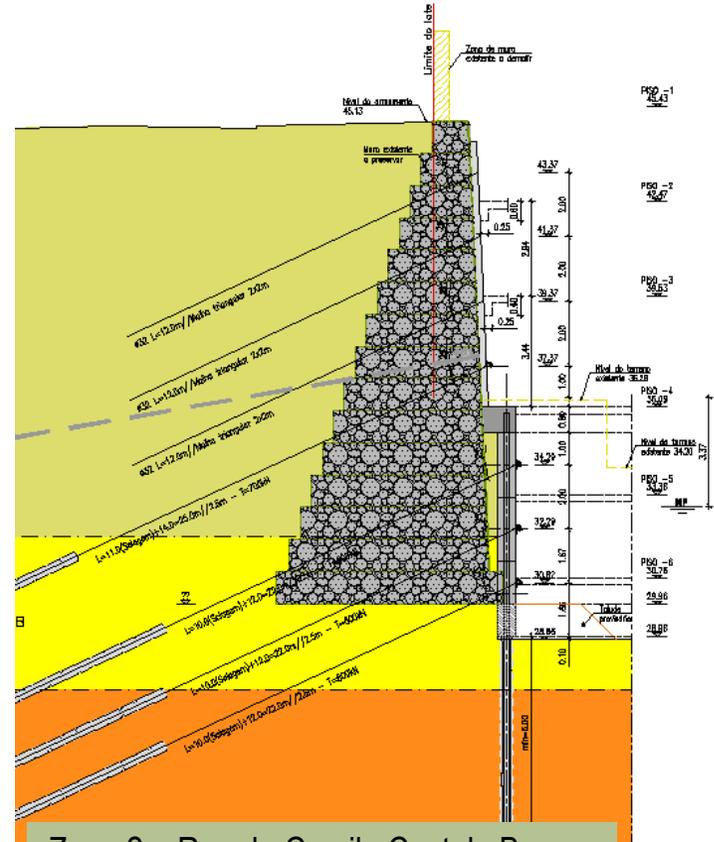
Zona 2 – Rua de Camilo Castelo Branco

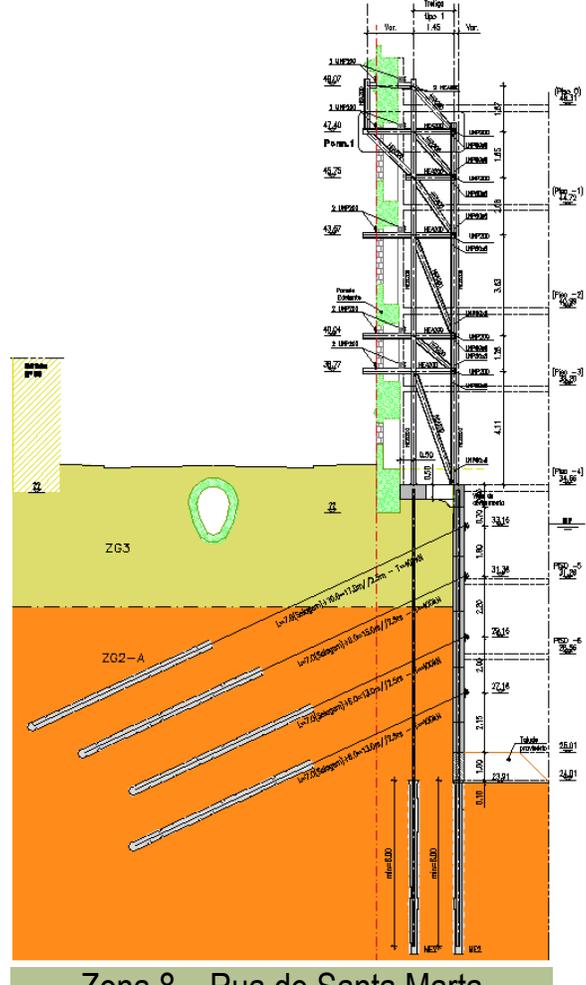
Zona 8 – Rua de Santa Marta

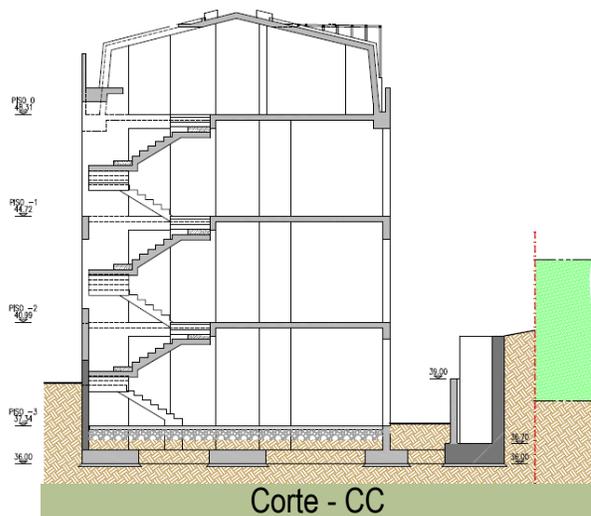
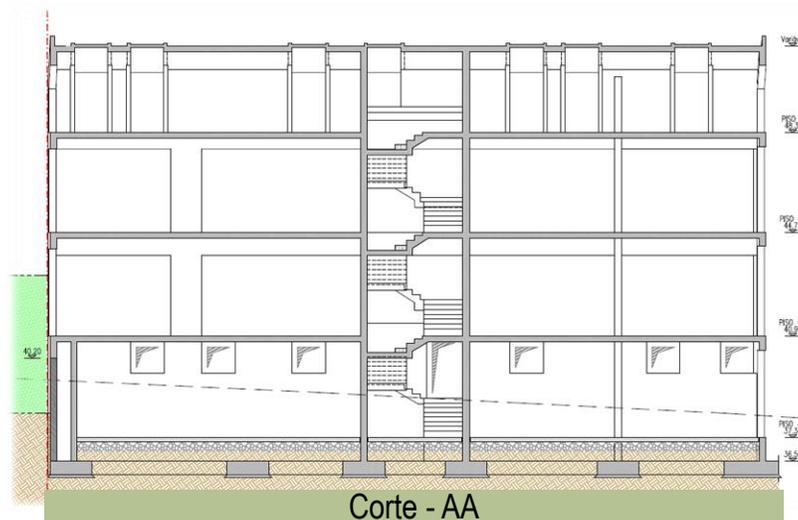
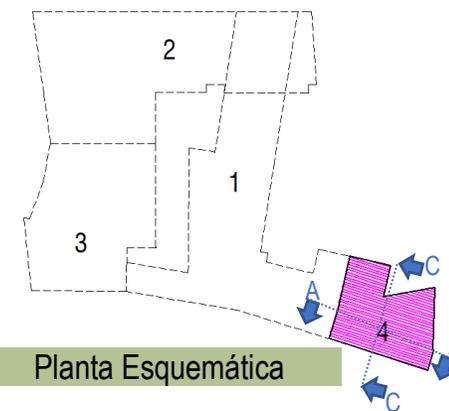
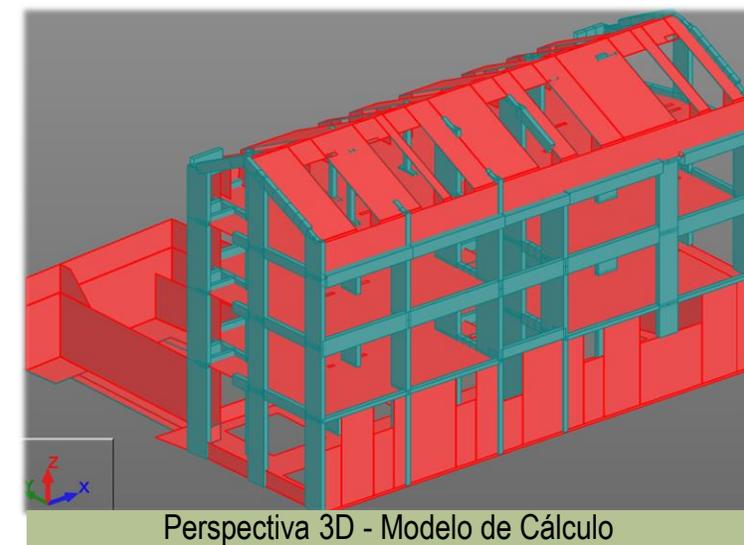
### Corpo 4

- Tipologia do Edifício – Desenvolve-se desde o piso -3 até ao piso 1 (cobertura)
  - Uma semi-cave (piso -3);
  - Três pisos elevados (piso -2, cota de entrada a partir da Rua de Santa Marta, ao piso 0);
  - Cobertura.
- Fundações
  - Fundações directas com recurso a bandas maciças.
- Estruturas
  - Estrutura integralmente em betão armado:
    - a) Estrutura tipo parede;
    - b) Lajes fungiformes com vigas de bordo, sempre possível coordenar com a arquitectura

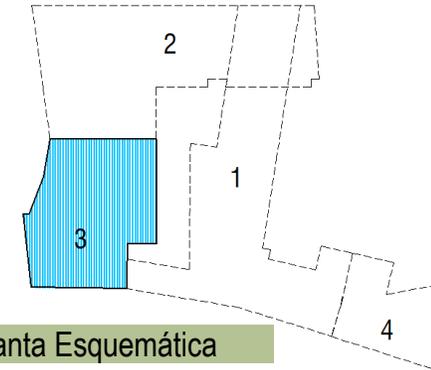
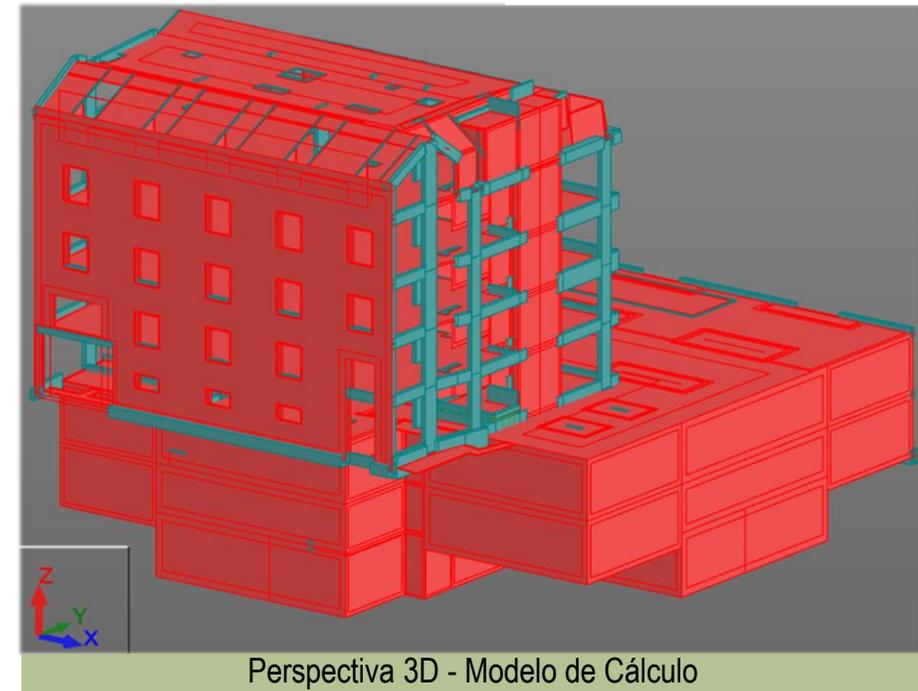
### Corpo 3

- Tipologia do Edifício - desenvolve-se desde o piso -7 até ao piso 1 (cobertura)
  - Três caves (piso -7 ao piso -5);
  - Piso -4 ao nível da Rua de Santa Marta
  - Quatro pisos elevados (piso -3 ao piso 0);
  - Cobertura.
- Fundações
  - Fundações directas por ensoleiramento geral (cota da última cave abaixo do nível freático estimado).
- Estruturas
  - Estrutura integralmente em betão armado.
    - a) Estrutura tipo parede;
    - b) Lajes fungiformes com vigas de bordo, sempre possível coordenar com a arquitectura;
    - c) Solidarização / consolidação da fachada existente através de lâmina em betão armado.

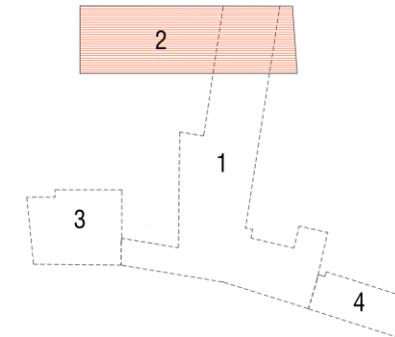
Planta Esquemática  
Pisos 0 à Cobertura

### Corpo 2

- a) Estrutura tipo parede;
    - b) Lajes fungiformes com vigas de bordo, sempre possível coordenar com a arquitectura;
    - c) Adopção de solução pós-esforçada para vencer o vão sobre a igreja, sensivelmente 17 m.

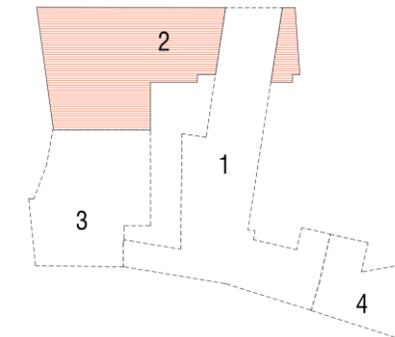
Planta Esquemática  
Pisos -4 ao -1

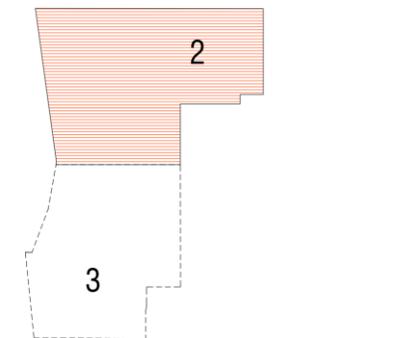
Planta Esquemática  
Pisos -6 e -5

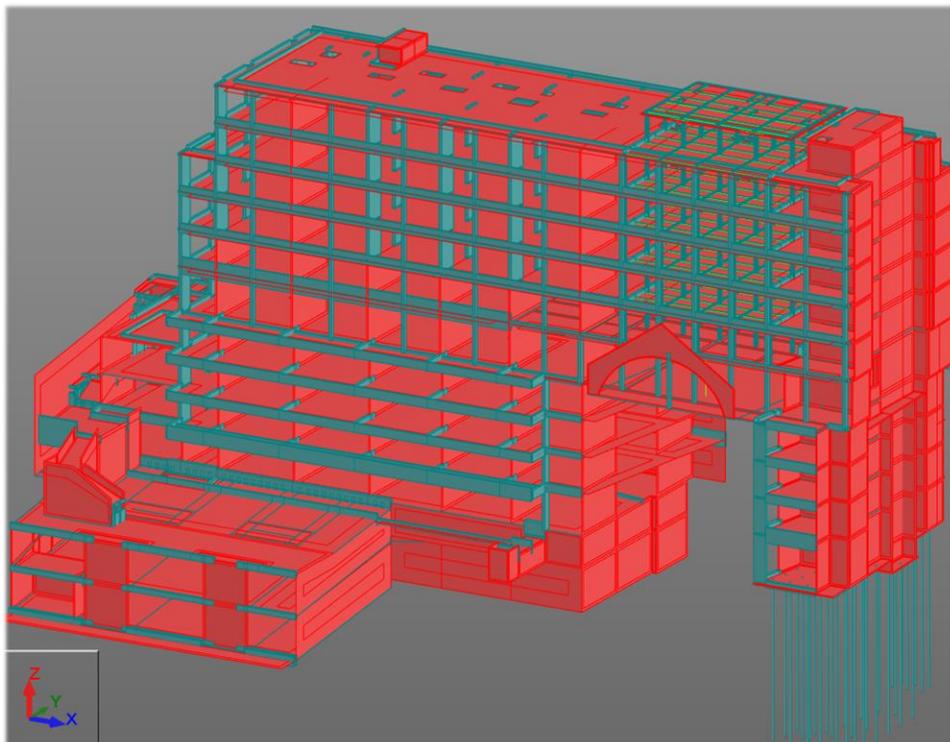
Perspectiva 3D do Modelo de Cálculo  
Nascente - Poente

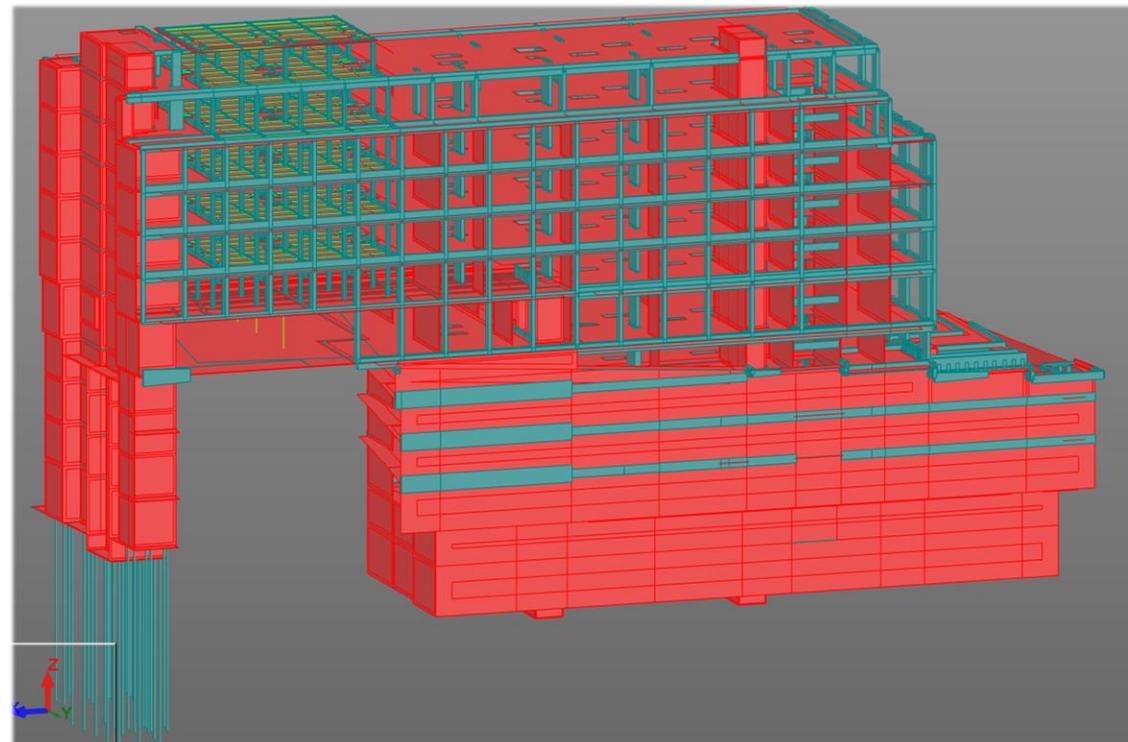
Perspectiva 3D do Modelo de Cálculo  
Poente - Nascente

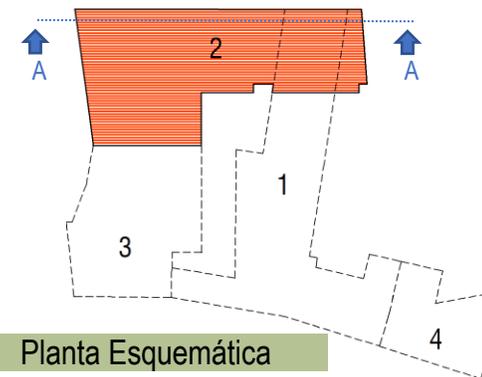
Planta Esquemática

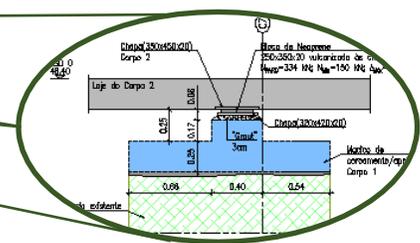
--- Junta de Dilatação

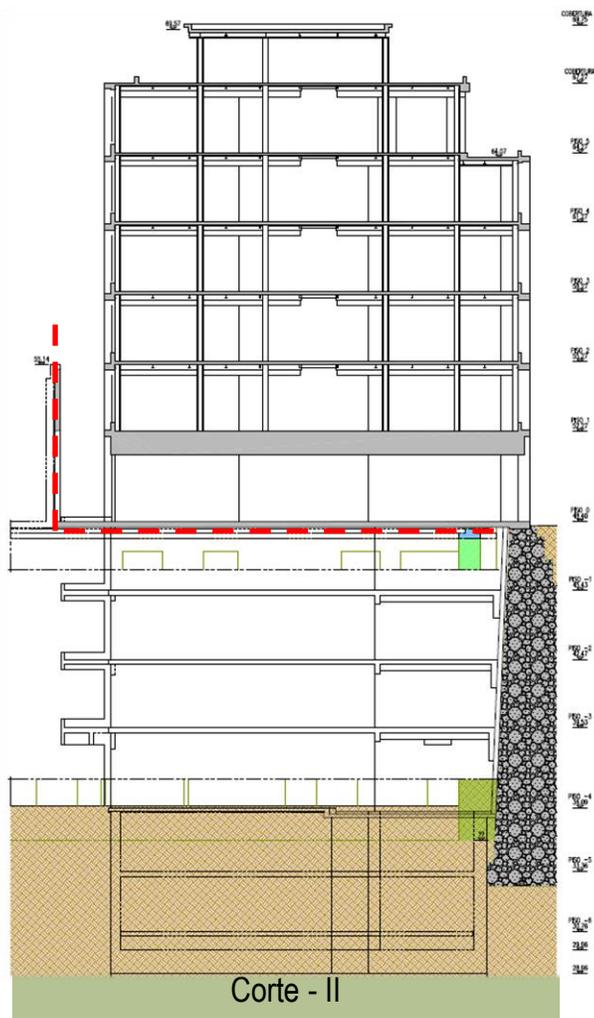
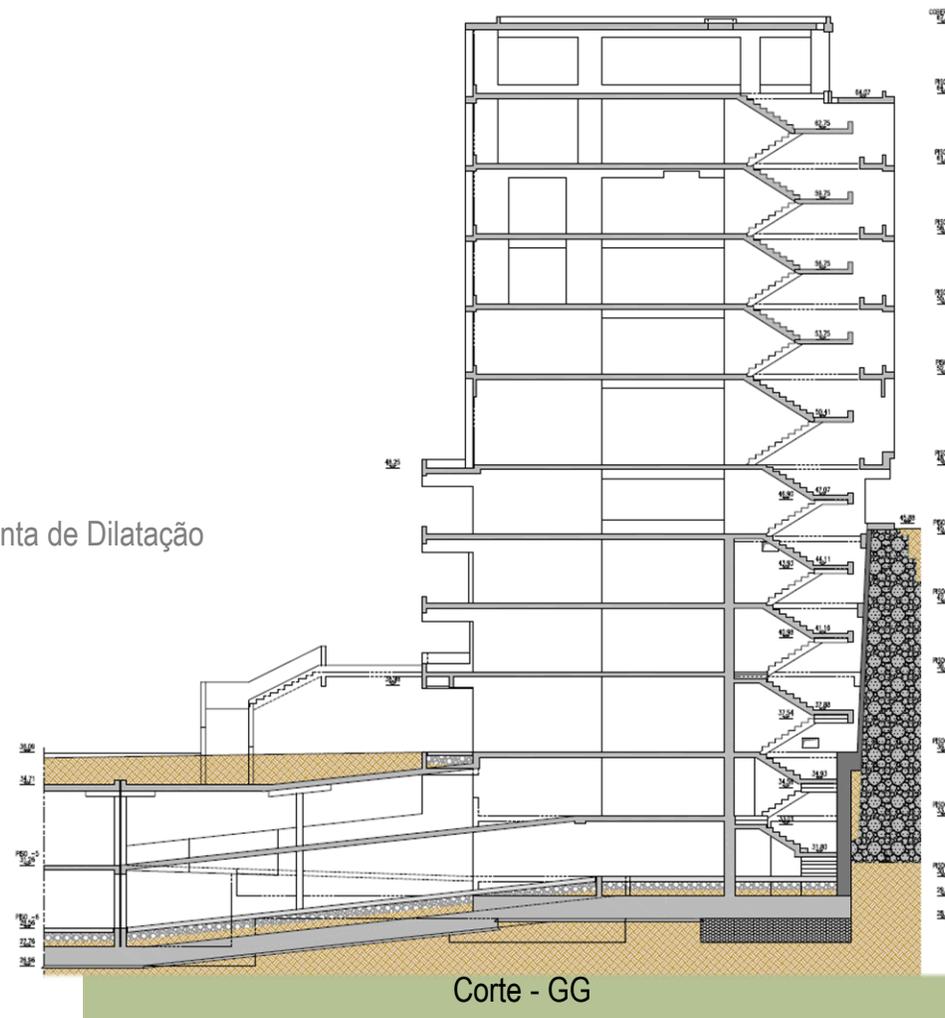
Corte - AA

--- Junta de Dilatação

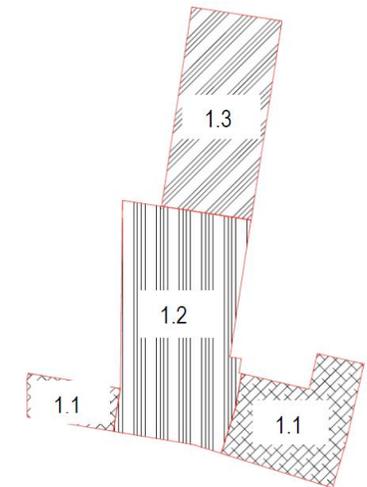
Sectorização do Corpo 1

- Tipologia do Edifício - desenvolve-se desde o piso -4 até ao piso 1 (cobertura), sendo o seu desenvolvimento bastante assimétrico;
  - Piso -4 e piso -3 ao nível da Rua de Santa Marta;

- Quatro / Três pisos elevados (piso -3 / -2 ao piso 0);
  - Cobertura (piso 1).
- Fundações
  - Fundações directas com recurso a bandas maciças no Sector 1.1 (cota de fundação, sensivelmente abaixo do piso -4).

- Fundações indirectas por micro-estacas no Sector 1.3 (Cota de fundação, sensivelmente abaixo do piso -4)
- Estruturas
  - Estrutura em betão armado (Sector 1.1)

- a) Estrutura tipo parede;
    - b) Lajes fungiformes com vigas de bordo, sempre possível coordenar com a arquitectura;
    - c) Solidarização / consolidação da fachada existente através de lâmina em betão armado.

- Reabilitação / Reforço do existente (Sector 1.2)
    - a) Reforço de lajes existentes, introdução de perfis metálicos e fibras de carbono;
    - b) Substituição da estrutura de suporte da cobertura, solução metálica.

- Estrutura metálica e mista (Sector 1.3)
    - a) Solução metálica porticada com contraventamentos centrados e excêntricos;
    - b) Lajes mistas aço-betão, solução colaborante;

- c) Cobertura metálica.

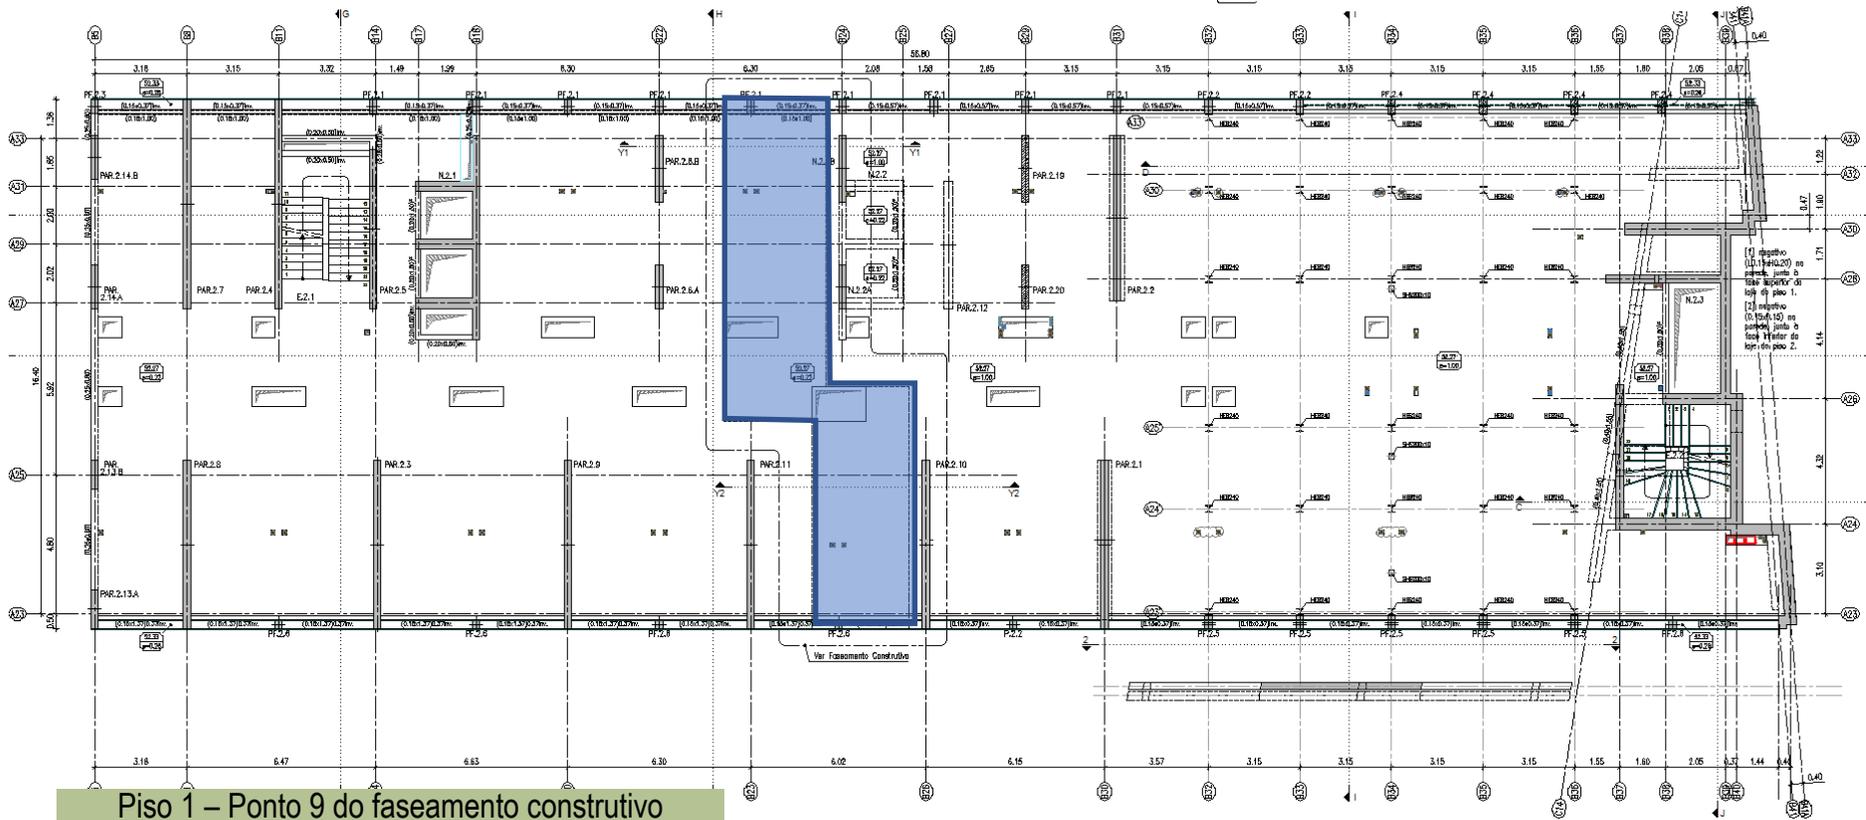
Piso 1 – Ponto 9 do faseamento construtivo

Banda a betonar em segunda fase.

9. Execução da estrutura até ao piso 1. No piso 0, sobre a igreja, e para possibilitar a colocação do cimbra para a execução da laje do piso 1, não se deverá executar esse troço de laje. No piso 1, deverá constituir-se uma banda para uma betonagem de 2ª fase (conforme indicado na figura).

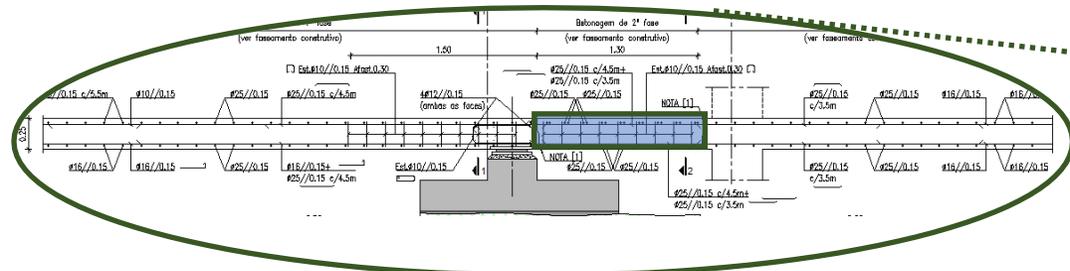
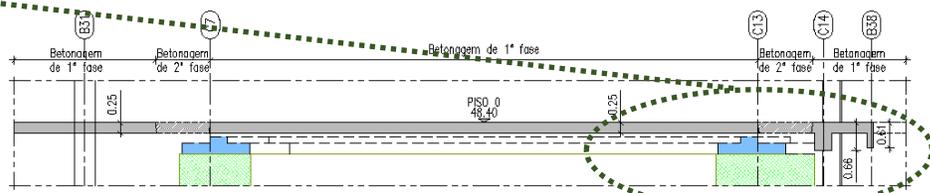
Banda a betonar em segunda fase.

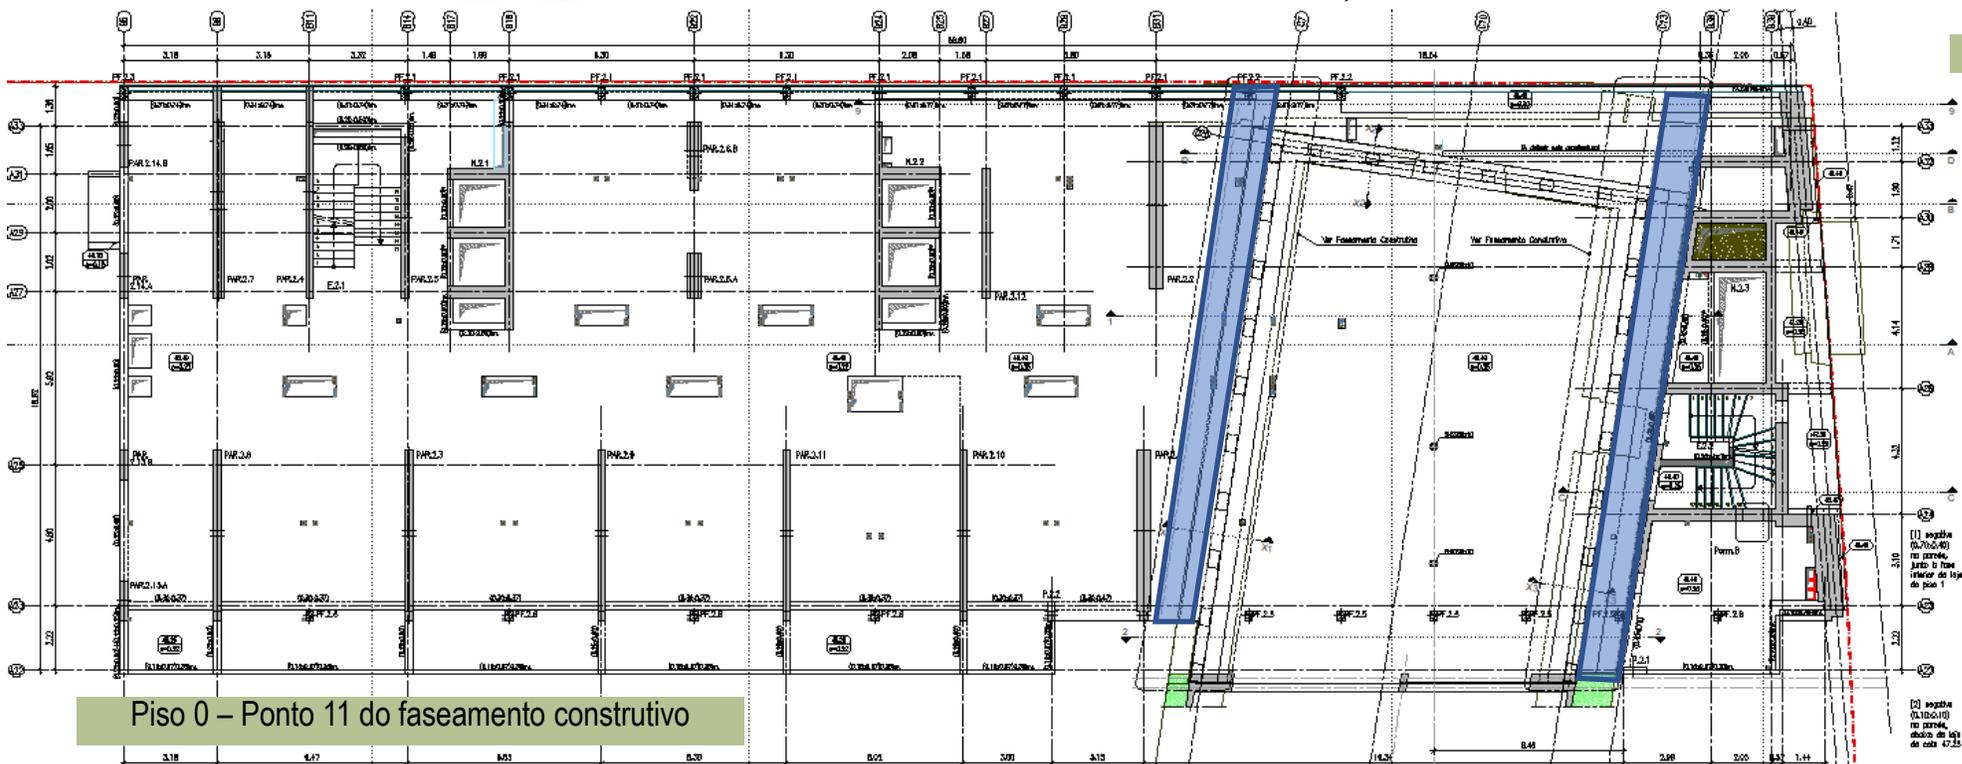
CORTE 1-1  
FASEAMENTO CONSTRUTIVO, BETONAGEM DO PISO 0

Piso 0 – Ponto 11 do faseamento construtivo

[1] seguinte (Ø10/0,15) no sistema, junto à base inferior de laje de piso 1  
[2] seguinte (Ø12/0,15) no sistema, abaixo do nível de cota 47,25
