Desafios na intervenção estrutural das coberturas do Palácio Nacional de Sintra

Alexandre A. Costa
alexandre.costa@ncrep.pt

02 | Inspeção e Diagnóstico Estrutural

PALÁCIO NACIONAL DE SINTRA

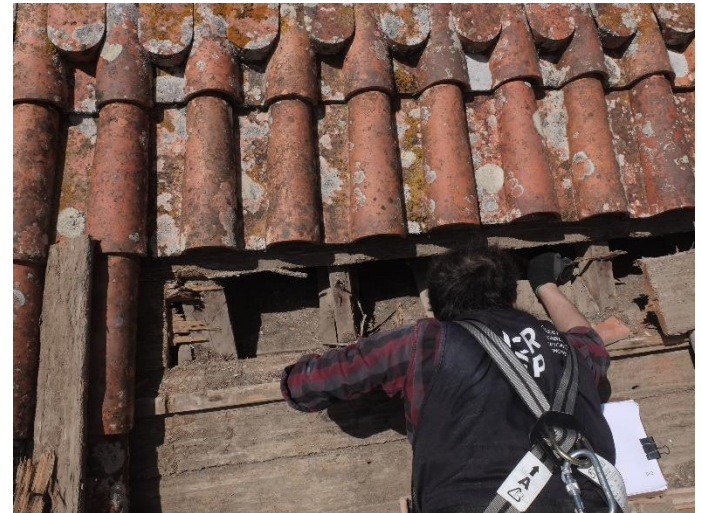
Abertura de janelas de sondagens pelo telhado (acesso exterior)

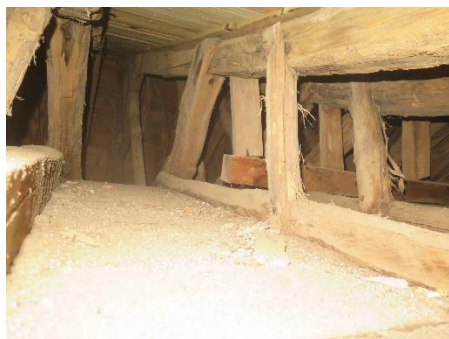
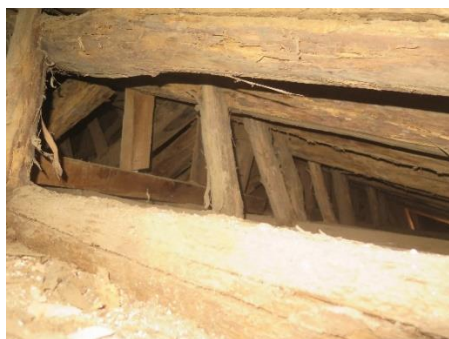
Exemplo – Estrutura da cobertura da Sala dos Cisnes

Estrutura única (geralmente antiga) de suporte dos revestimentos exteriores e interiores

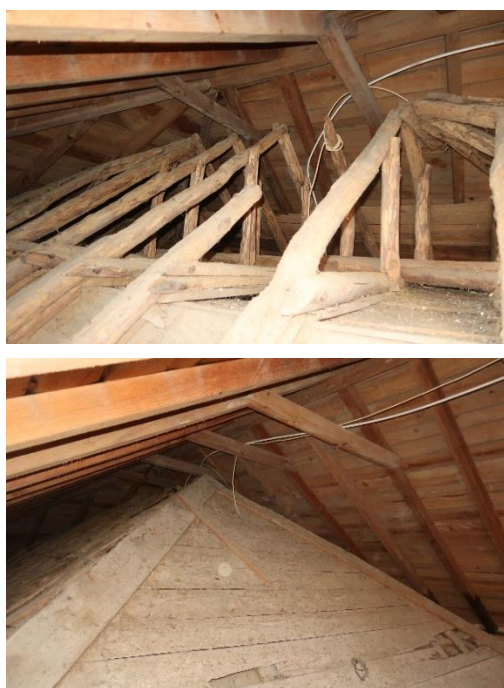
Exemplo - Estrutura da cobertura da Sala Manuelina

Duas estruturas (geralmente independentes): estrutura inferior de suporte de teto e estrutura superior de suporte de revestimentos da cobertura

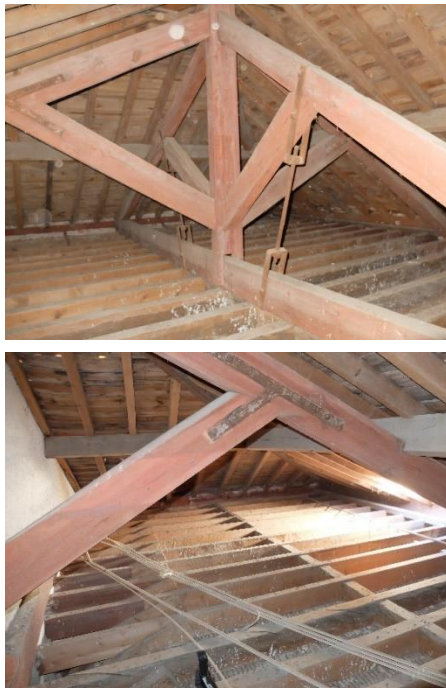
Exemplo – Estrutura da cobertura da Sala dos Archeiros

Estrutura mais recentes (substituição das antigas): uma ou duas estruturas independentes

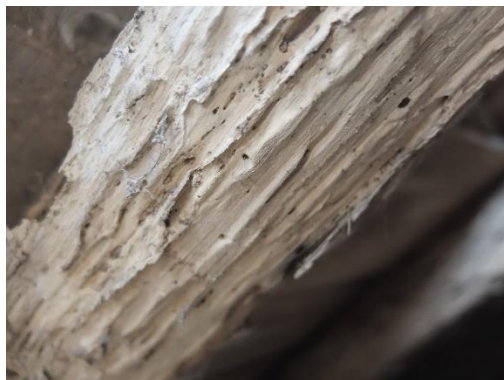
Fungos de podridão

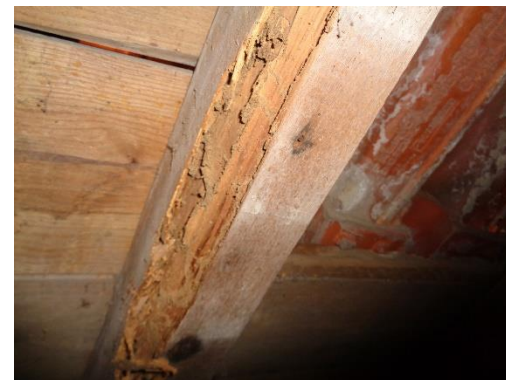
Insetos de ciclo larval
(caruncho)

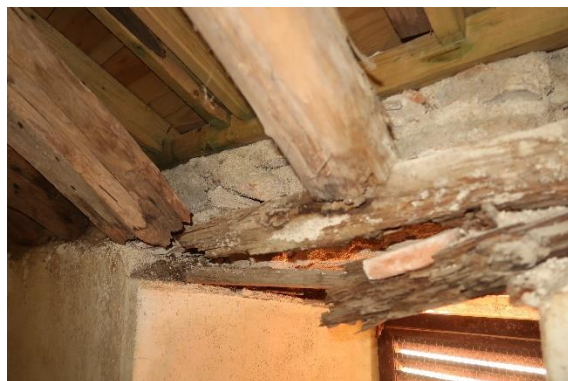
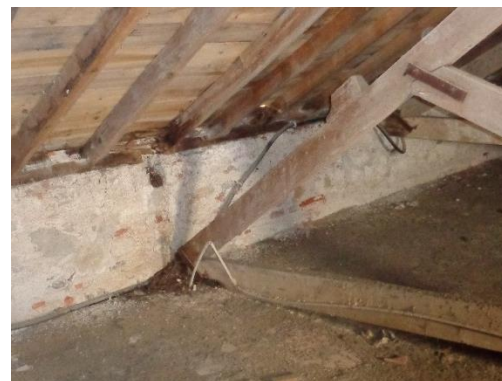
Danos pontuais

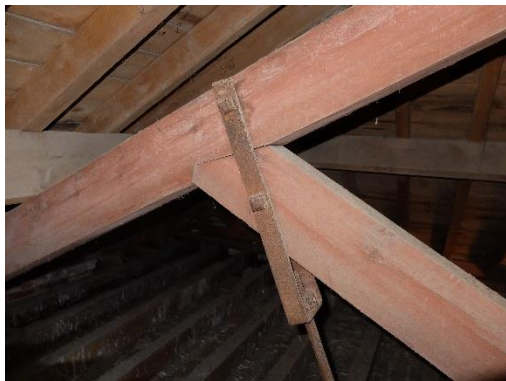
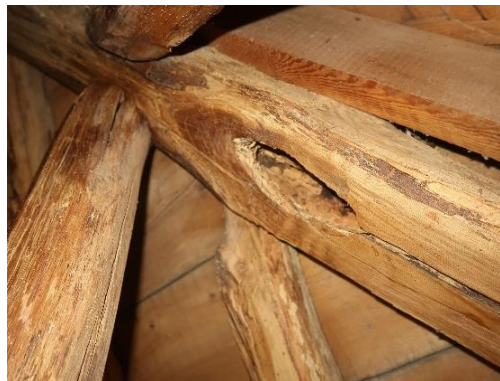
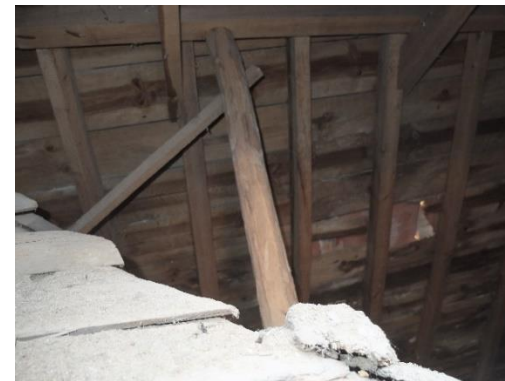
Reforço/configuração de estrutura inadequados
